# RØD HERREGÅRD

Bruk & behag i unionsoppløsningens tid

LAA321 - Høst 2022

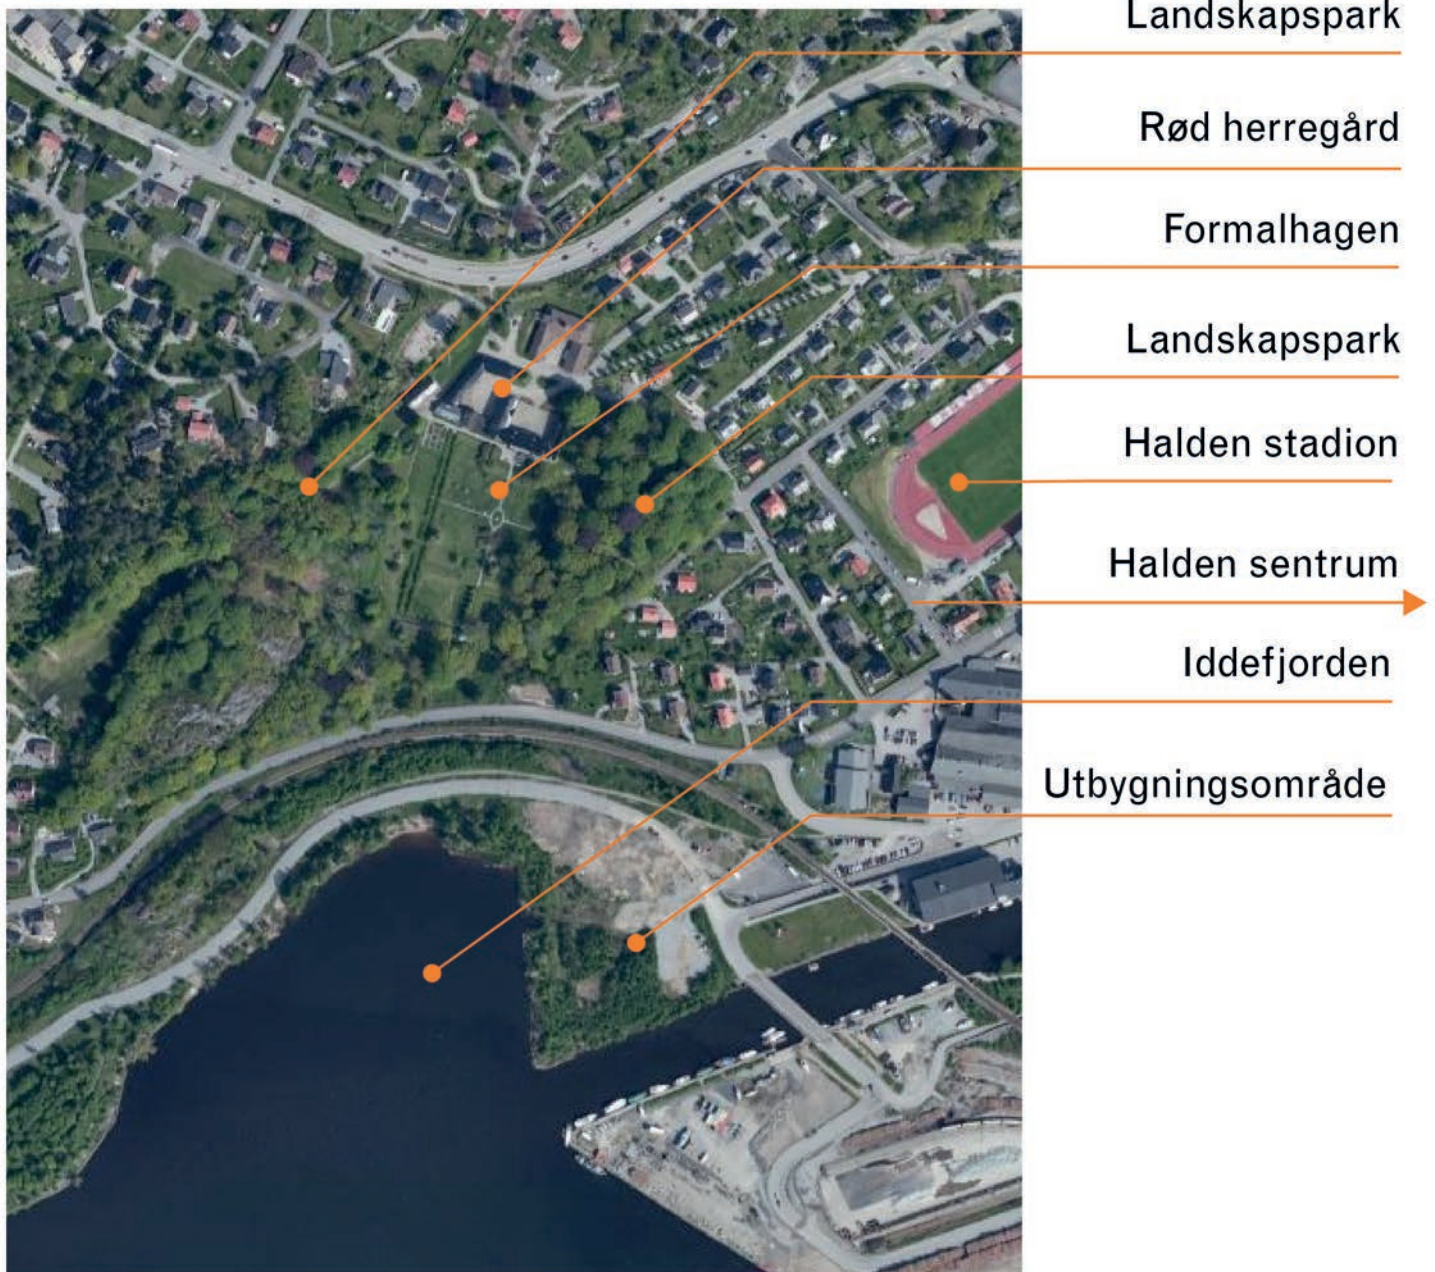
A4 - 1:5000

Figur 1.2 Kartet viser dagens situasjon rundt Rød herregård.  
Bakgrunnskartet er hentet fra karttjenesten Norgeskart.

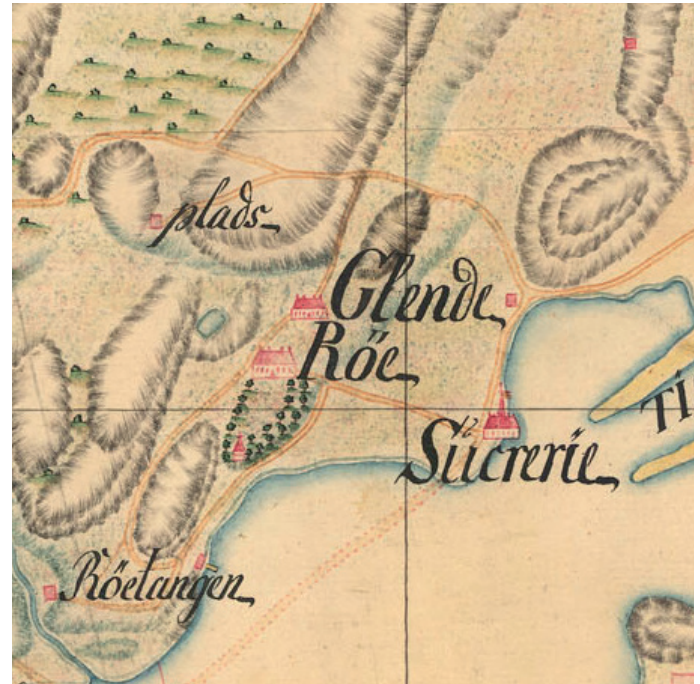
Figur 1.3 Utsnitt av håndtegnet kart, tegnet og oppmålt av Scheel, Krogh og Oppen, fra kartserien Amtskartsamling. I dette kartet er Rødsparken og hovedhuset markert. Lysthuset er også tegnet inn, men det er ingen drivhus å se.

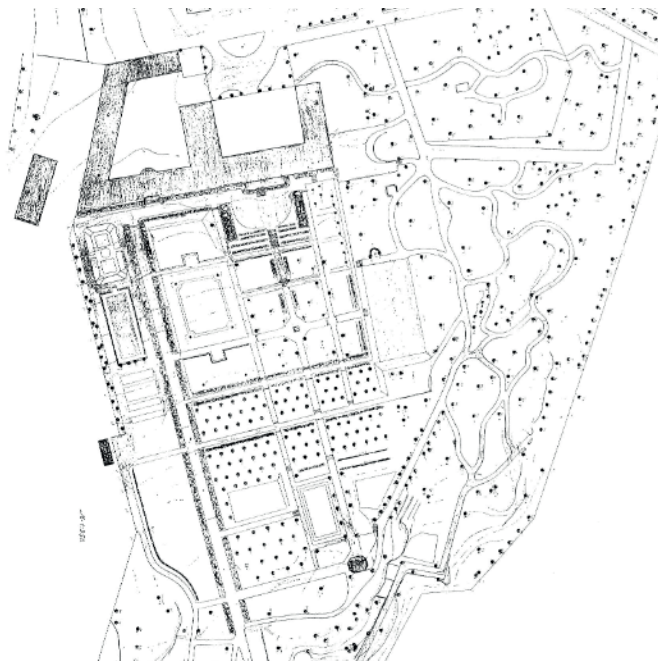
Figur 1.6 Kart oppmålt og tegnet av Marius Røhne i 1916, fra boken Norske haver. Kartet viser at fasaden er blitt forlenget, ergo må Røhne da ha tegnet inn både palmehuset, hagesalongen og de to drivhusene som til sammen gjør husfasaden nesten hundre meter lang. I tillegg har han tegnet inn et større frittstående drivhus med tilhørende drivbenker nedenfor roseparterret.

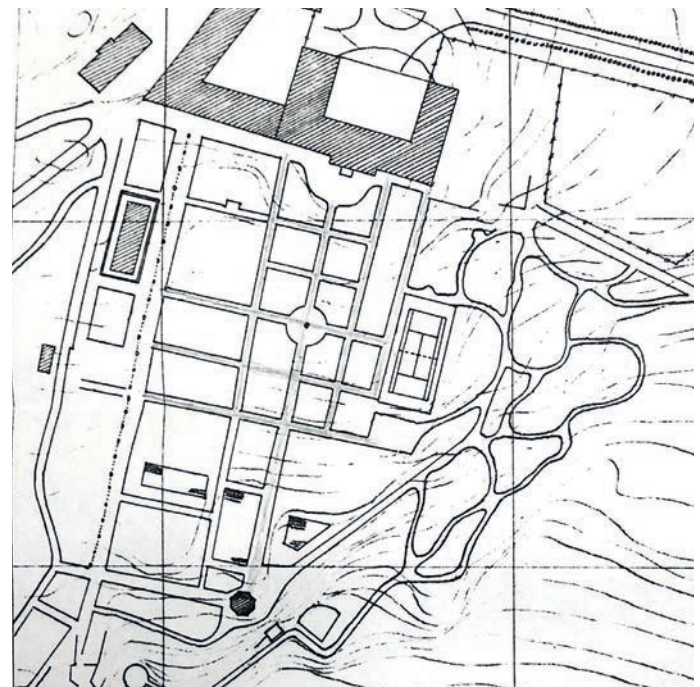
Figur 1.7 Kart av Mads Wiel Gedde fra 1936. Fasaden og det frittstående drivhuset er tegnet inn omtrent likt som på Røhnes oppmåling.

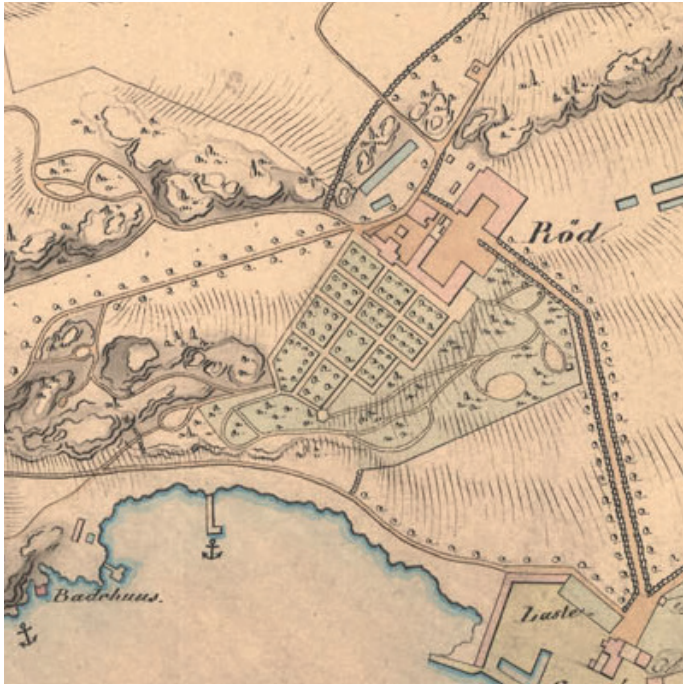
Figur 1.4 Utsnitt av håndtegnet kart av Garben, fra kartserien Amtskartsamling. Dette kartet viser hageanlegget utformet som en barokkhage, med akser som strekker seg fra hovedhuset ned mot havet. Landskapsparken er også kommet til, og det er tegnet inn noe som må være drivhus vest for hovedbygningen.

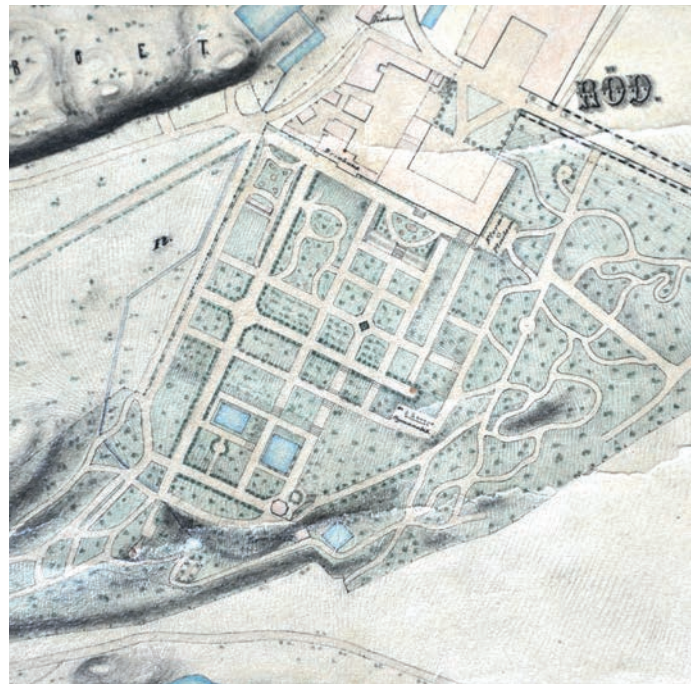
Figur 1.5. Utsnitt av kart fra 1856, fra De Ankerske Samlinger. Her viser hageanlegget i større detalj, blant annet har kartografen valgt å gi bygningsmassen vest for hovedhuset navnet drivhus.

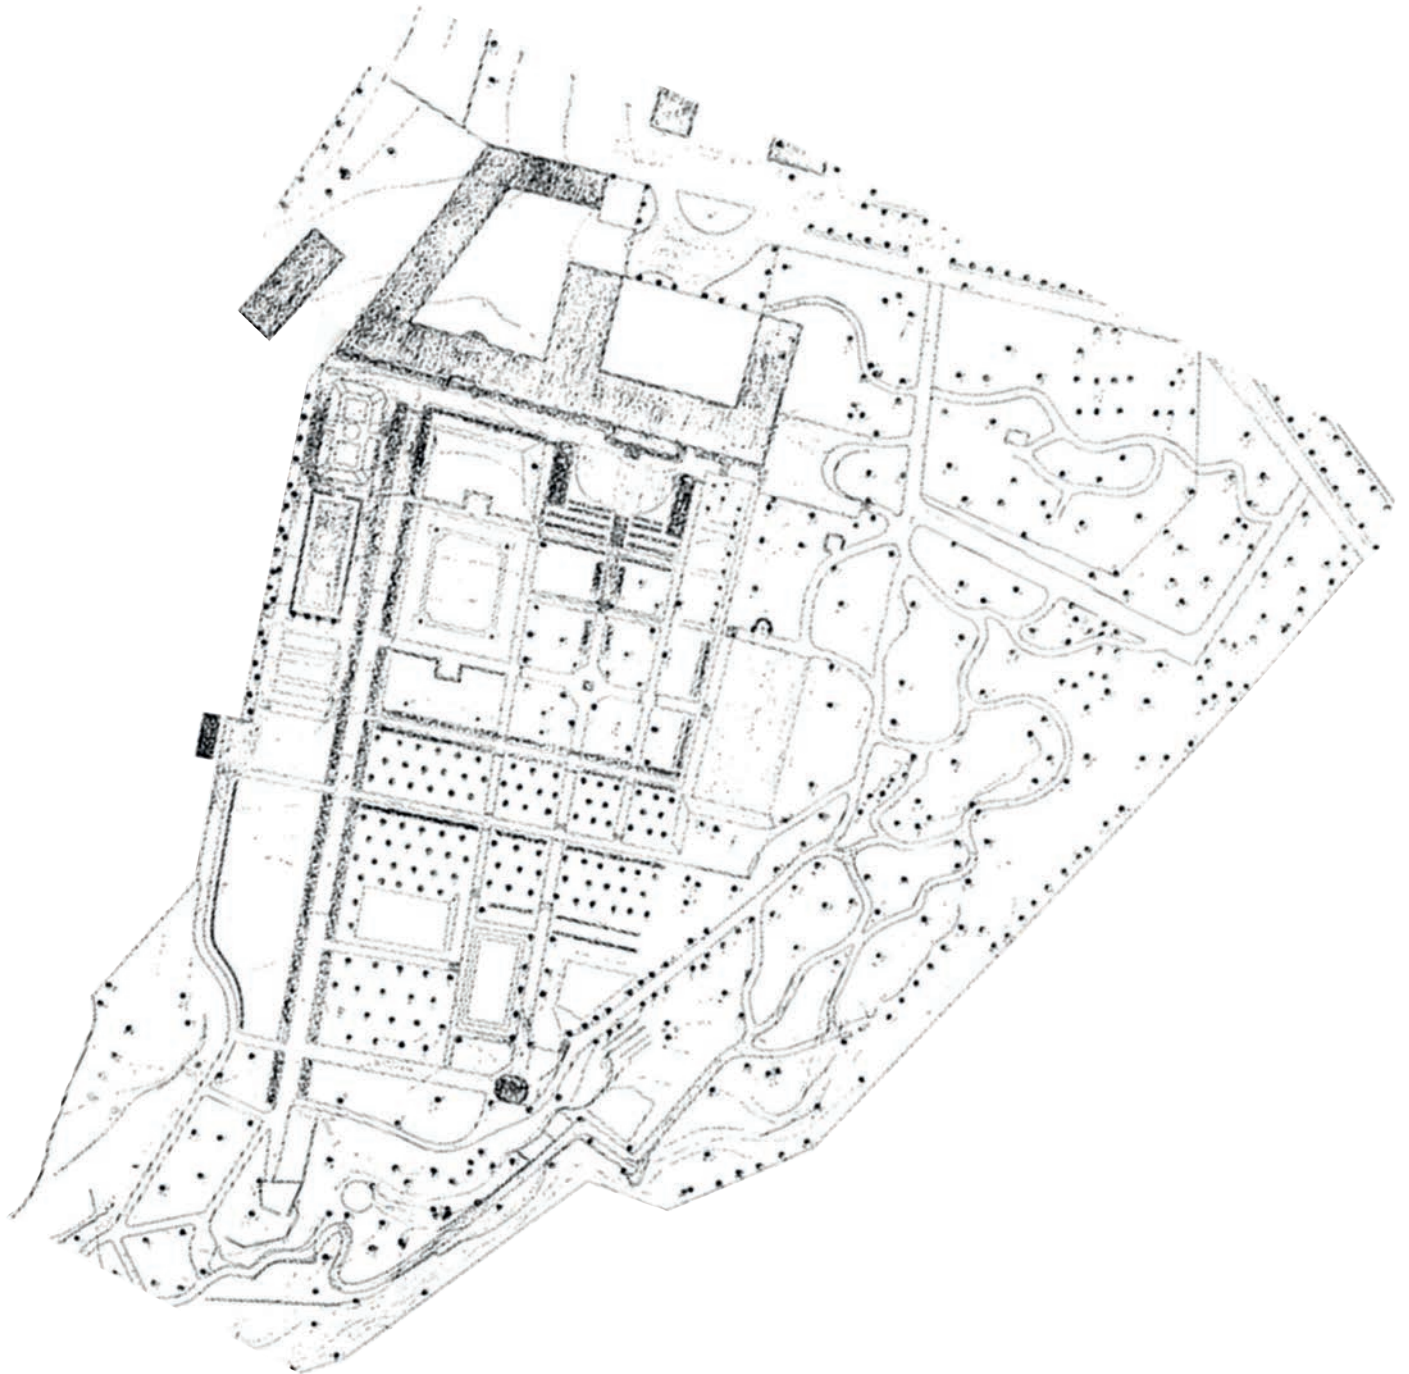
Figur 2.3 Tolkingsplan med tegnforklaring.

Med utgangspunkt i Røhnes oppmåling av anlegget fra rundt 1915 og de historiske bildene som er tilgjengelig, har vi utarbeidet en tolkningsplan over hvordan hagen kan ha sett ut i perioden mellom 1902 og 1916, før Røhnes planer ble realisert. Anlegget var relativt enkelt utformet, men var likevel mer innholdsrikt enn i dag.

Tolkningsplanen viser formalhagen på Rød herregård, med hovedfokus på gartneridelen av anlegget. På bakketoppen ser man den over hundre meter lange fasaden, med palmehuset, hagesalongen og drivhusene som en forlengelse av hovedbygningen. I tillegg var det oppført et frittstående drivhus vest for formalhagen og nedenfor roseparterret. Gartnerboligen sees øverst til venstre i planen.

Selve hageanlegget ble i sin tid anlagt i hele fasadens bredde og følger skråningen nedover mot fjorden, hvilket skaper en mektig utsikt når det er ryddet for høy vegetasjon. Flere hovedveier strekker seg langs aksen som går fra husfasaden, og disse deler sammen med de tverrgående veiene hagen inn i rektangulære flater. Hovedaksen i anlegget er ikke sentrert, slik at hovedparterret er forskjøvet fra fasaden. I stedet går aksen fra hovedhusets verandadør til lysthuset, som er oppført i rokokkostil og står plassert sør i hagen. Midtgangen som aksen danner, ender i en åpen, oval plass som omslutes av restene etter de stramme buksbomhekkene som en gang strakk seg hele veien ned til bysten av Peter Martin Anker den eldre. Den øvre delen av formalhagen hadde et strammere uttrykk enn den nedre, som ble benyttet som frukt- og bærhage (Bruun, 1960, 4).

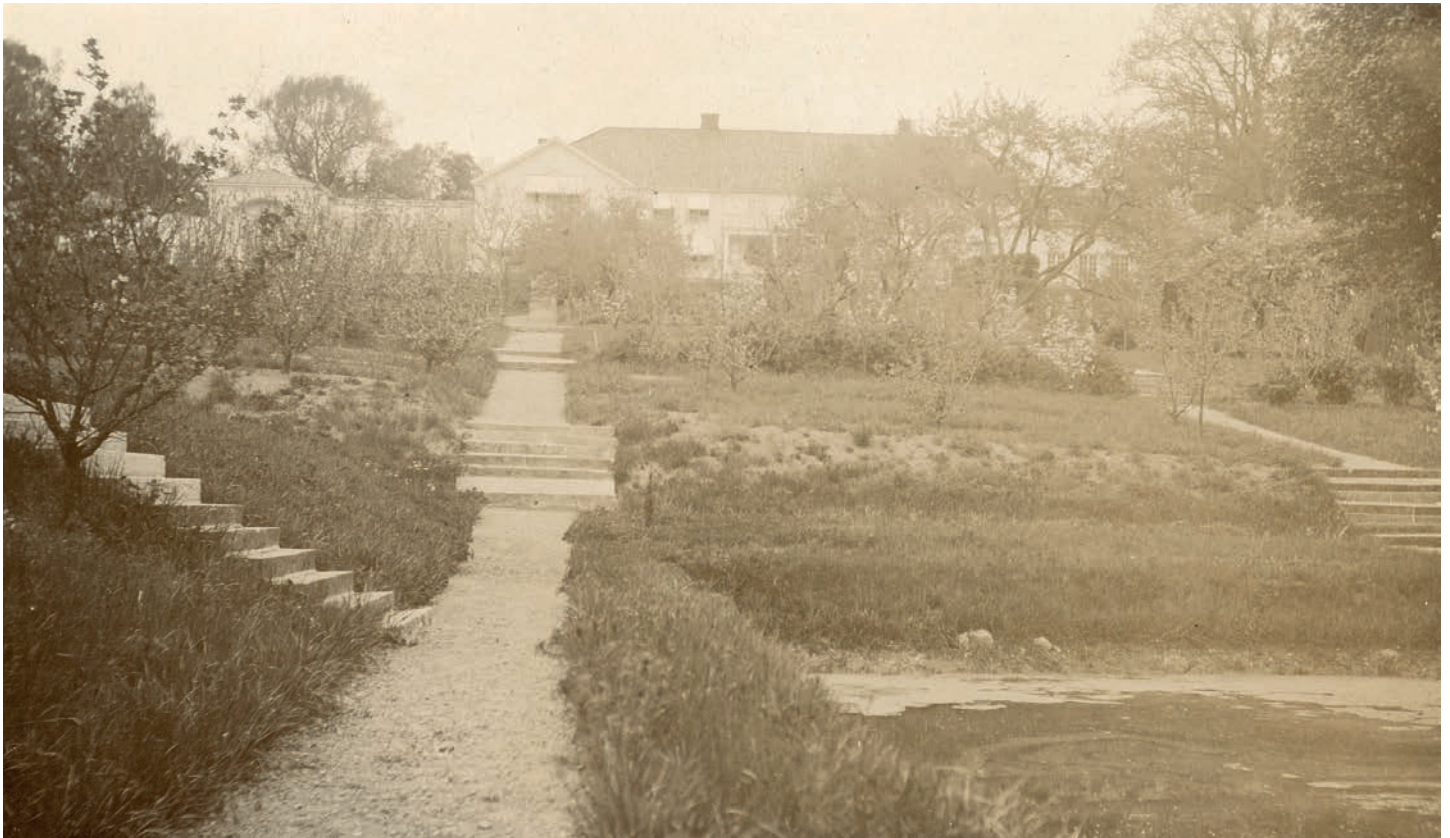
*Figur 2.4 Fotografii av Schnitler fra 1910-1920. På dette fotografiet, datert til rundt 1915, ser man hovedaksen til høyre, samt den ene dammen og noen frukttrær.*

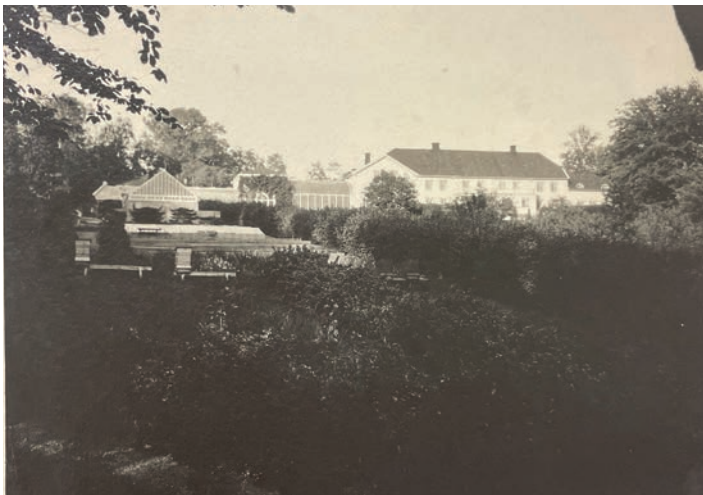
Figur 2.6. Fotograf av hageanlegget sett fra sør fra rundt 1915. Dette bildet fra Magne Bruuns samling, datert til rundt 1915, viser kjøkkenhagen med bærbusker og bikuber i forkant. I bakgrunnen ser man drivbenker, det frittstående drivhuset og husfasaden.

I hageanleggets vestre parti finner man roseparterret. Den resterende delen av området ble i hovedsak brukt til gartnerivirksomhet og skal ha bestått av et frittstående drivhus, drivbenker, bikuber og bærbusker, slik man kan se av figur 2.6. Selv om det er lite omtalt i kildene, skal birøkting lenge ha vært en viktig aktivitet på Rød (Bruun, 1960, 4). Vest for kjøkkenhagens nedre del stod det oppført en liten bygning som antakeligvis ble brukt i forbindelse med birøkting eller til oppbevaring av redskaper. Gartneridelen avgrensnes i vest av et gjerde og en trerekke.

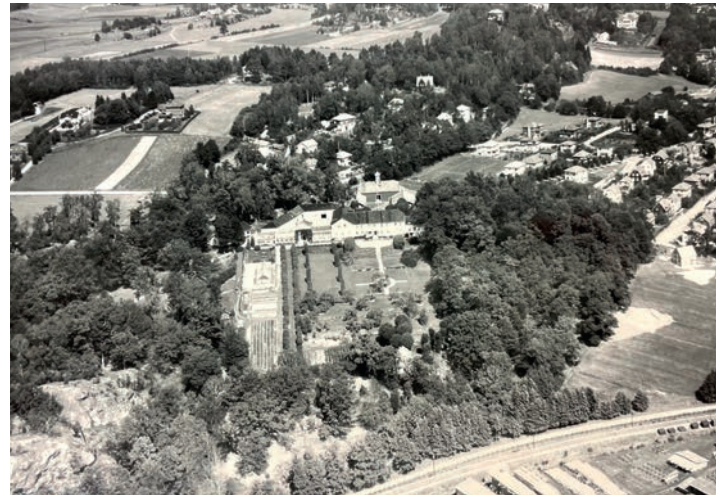
Figur 2.7 Flyfoto fra Magne Bruuns samling datert til 1948. Flyfotoet viser anlegget slik det så ut 1948. Man kan blant annet se at hagens nedre del fremdeles ble brukt som kjøkkenhage, med langsgående dyrkningsfelt, drivbenker og drivhus.

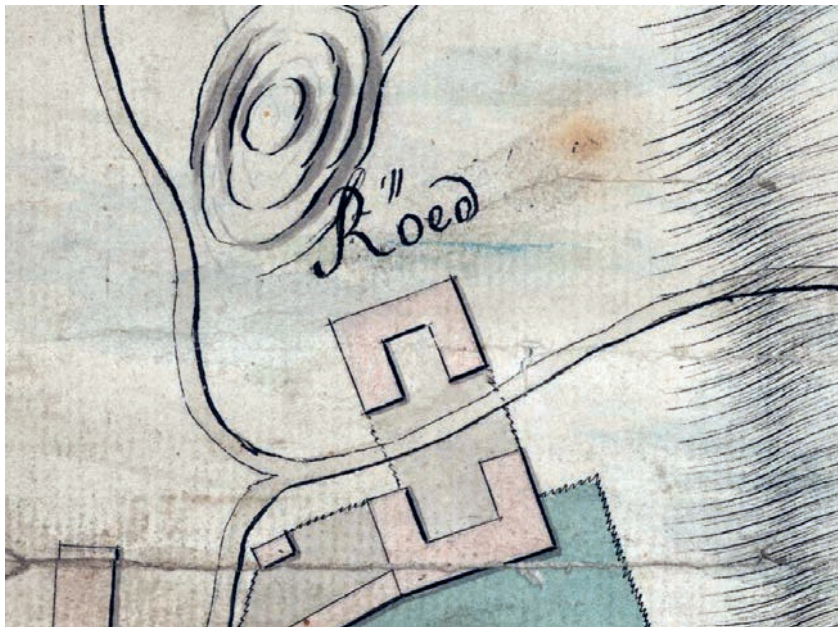
Figur 2.8. Utsnitt av amtskart fra 1799 av Hans Frederich Tambs. På amtskartet fra 1799 er det for første gang tegnet inn en bygningsmasse vest for hovedhuset. Kartet er derimot ikke særlig detaljert, og det er derfor ikke mulig å avgjøre hva denne bygningsmassen var, selv om det med stor sannsynlighet skulle være de opprinnelige drivhusene.

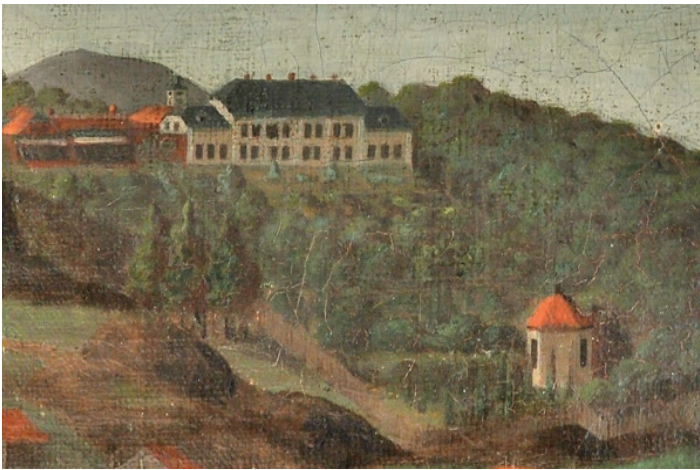
Figur 2.9 Maleri av Heinrich August Grosch fra 1810. På dette maleriet er drivhusene avbildet for første gang. Sannsynligvis var de utformet som halvtakshus i glass og teglstein.

Omtrent samtidig, på et av Heinrich August Groschs (1763-1843) malerier fra 1810, er også drivhusene avbildet for første gang (figur 2.9). Dersom denne avbildningen stemmer overens med de faktiske forholdene på herregården, stod det to såkalte halvtakshus oppført i rød teglstein vest for hovedfasaden. Mest sannsynlig var ikke disse drivhusene plassert direkte inntil hovedbygningen, men var adskilt av en mindre teglsteinsbygning som kan ha rommet hageverktøy eller fungert som arbeidsværelse for gartneren. Neste gang drivhusene dukker opp i de billedlige kildene er på et fotografi av den utbygde vestfasaden fra etter 1875 (figur 3.0). Halvtakshusene er her erstattet av en vinterhage, en hagesalong og et drivhus som ble oppført i tilknytning til hovedhuset under ombyggingen i 1862. Det er dessverre ikke mulig å konstatere om halvtakshusene bestod frem til denne ombyggingen, eller om det ble oppført noe annet i mellomtiden. Slik det beskrives i de skriftlige kildene, ble imidlertid de nye konstruksjonene oppført på samme sted som halvtakshusene og bygd som en integrert del av hovedbygningen (Anker-Rasch, 2006, 29).

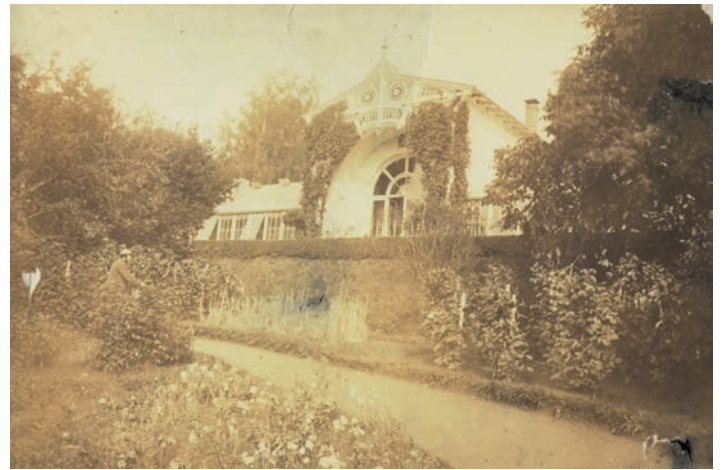
Figur 3.0. Fotografî av hagesalongen fra 1870-tallet. Bildet er i kildene datert til 1870, men må være tatt etter 1875 da hagesalongen ble utsmykket med sveitserstildetaljer.

Peter Martins enke, Thrine, ansatte arkitekt Henrik Thrap-Meyer (1833-1910) da hun i 1875 initierte en ombygging av hovedbygningens vestfløy til to etasjer. Dette arbeidet resulterte i at bygningen ikke lenger var symmetrisk. I forbindelse med arbeidet ble drivhusene knyttet sammen med hovedbygningen når man nå etablerte en direkte forbindelse mellom spisestuen og vinterhagen. Hagesalongen ble dessuten utsmykket med sveitserstildetaljer etter forslag fra Thrines sønn, Christian August (Anker-Rasch, 2006, 103).

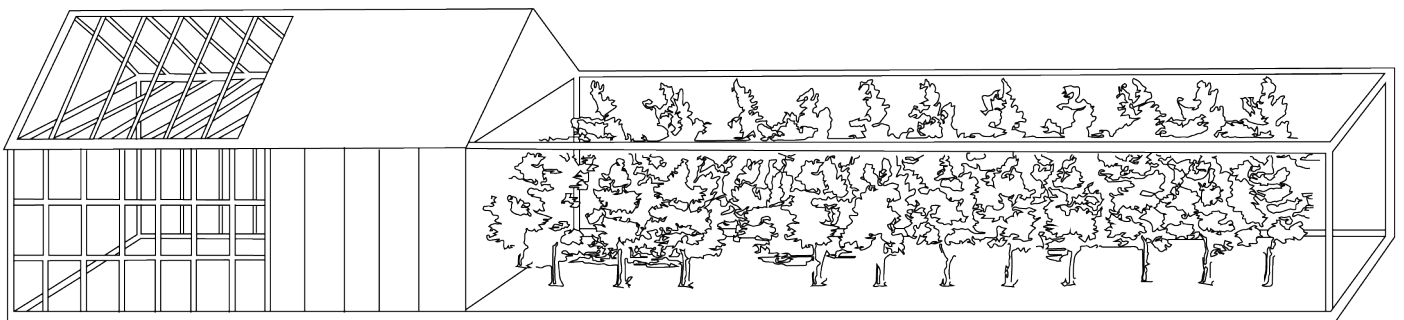
Figur 3.1 Digitalisert illustrasjon av et demonterbart drivhus fra Drivhuset i 1700-tallet. Skissen viser hvordan et demonterbart drivhus på 1600-tallet kunne utformes. Det ble bygd opp en trekonstruksjon rundt plantene, som man kunne kle igjen med treskodder på vinterhalvåret.

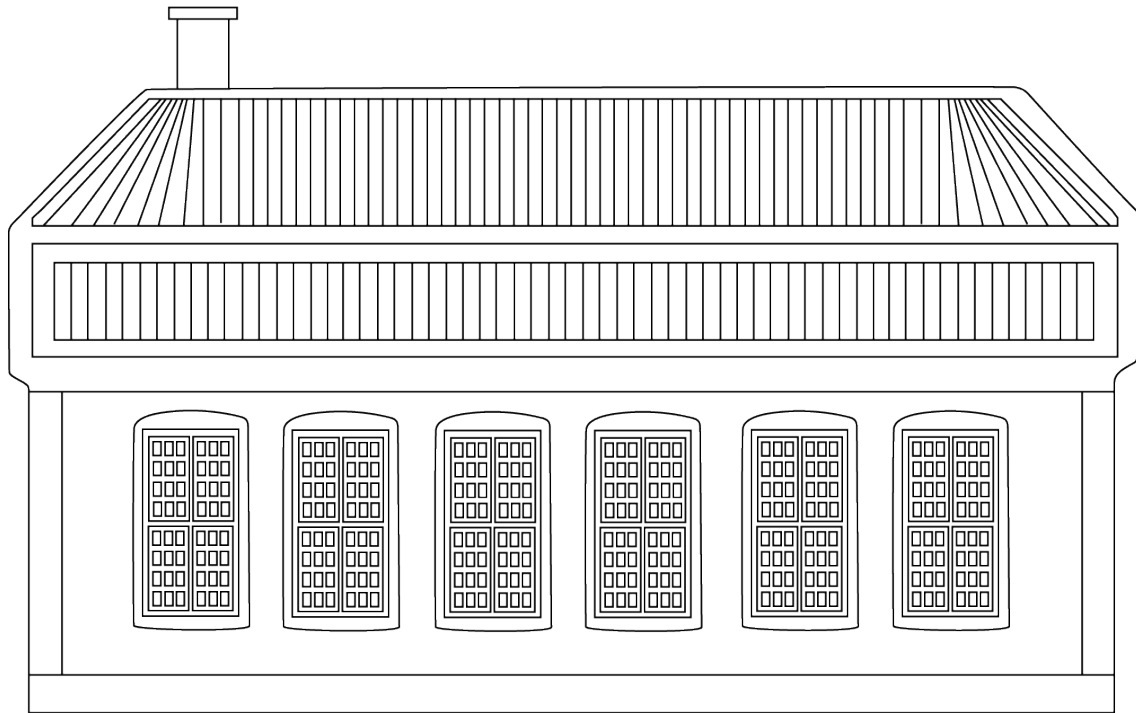
Figur 3.2 Digitalisert illustrasjon av orangeri fra Drivhuset i 1700-tallet. På 1700-tallet var orangeriene utformet som vanlige hus, men hadde store glassvinduer bestående av flere mindre ruter i fasaden som var vendt mot sør. Treverket fra de tidlige drivhusene var mer eller mindre erstattet med mur.

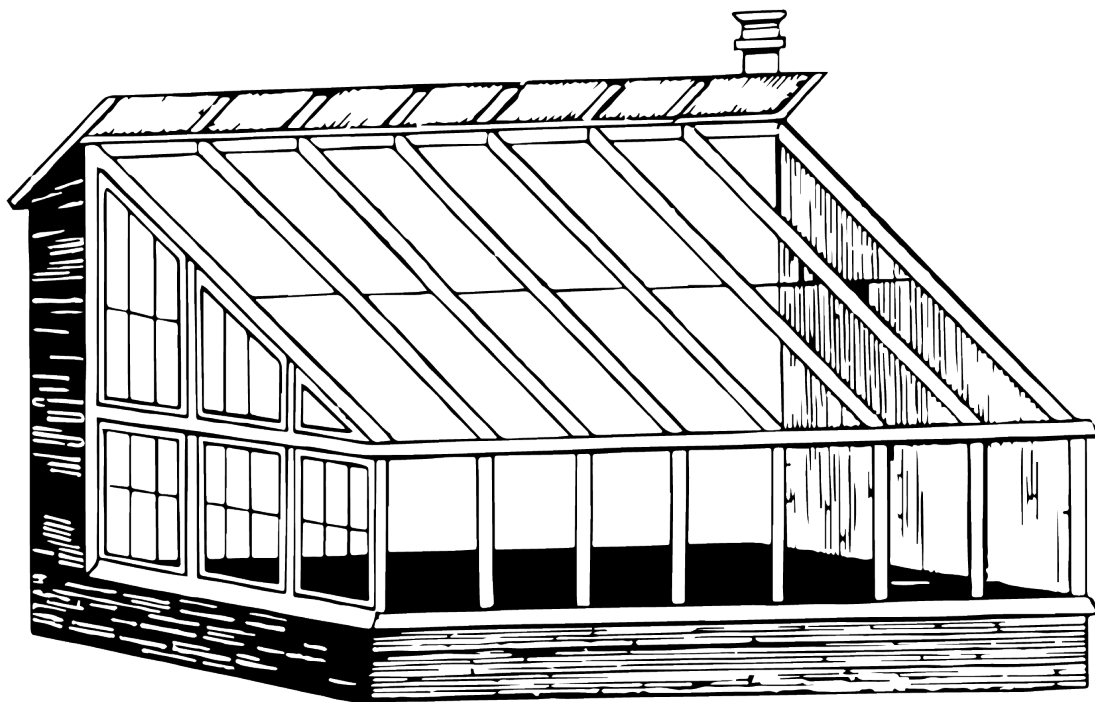
Figur 3.3 Digitalisert illustrasjon av halvtakshus fra Drivhuset i 1700-tallet. Illustrasjonen viser et typisk halvtakshus, med en bakre vegg i mur og glass i den skrånende fronten.

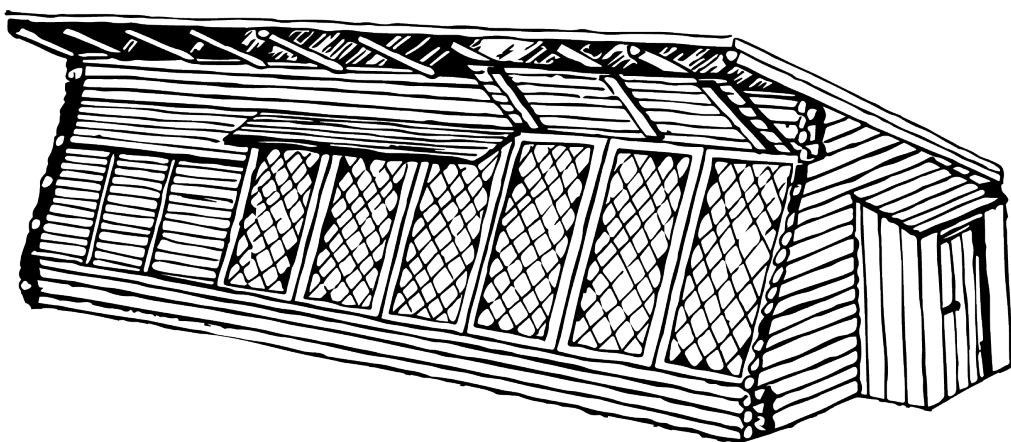
*Figur 3.4 Digitalisert illustrasjon av solfangerhus fra Drivhuset i 1700-tallet. Solfangerhuset liknet halvtakshuset i formen, men hadde en øvre takskjerm som reflekterte sollyset og beskyttet mot nedbør.*

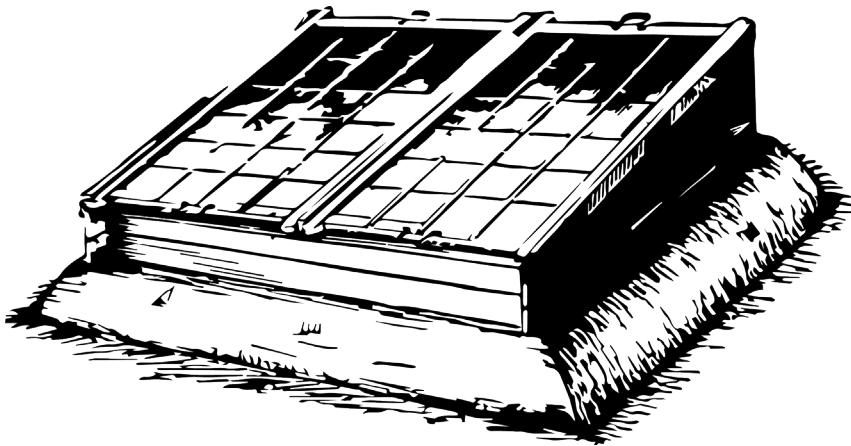
*Figur 3.5. Digitalisert illustrasjon av drivbenker fra Garden-Making av Liberty Hyde Bailey. Illustrasjonen viser hvordan en drivbenk tradisjonelt ble bygd opp, med en kasse av tre og lokk med glassruter. For ekstra isolasjon kunne man pakke trekassen inn med halmmatter som vist her.*

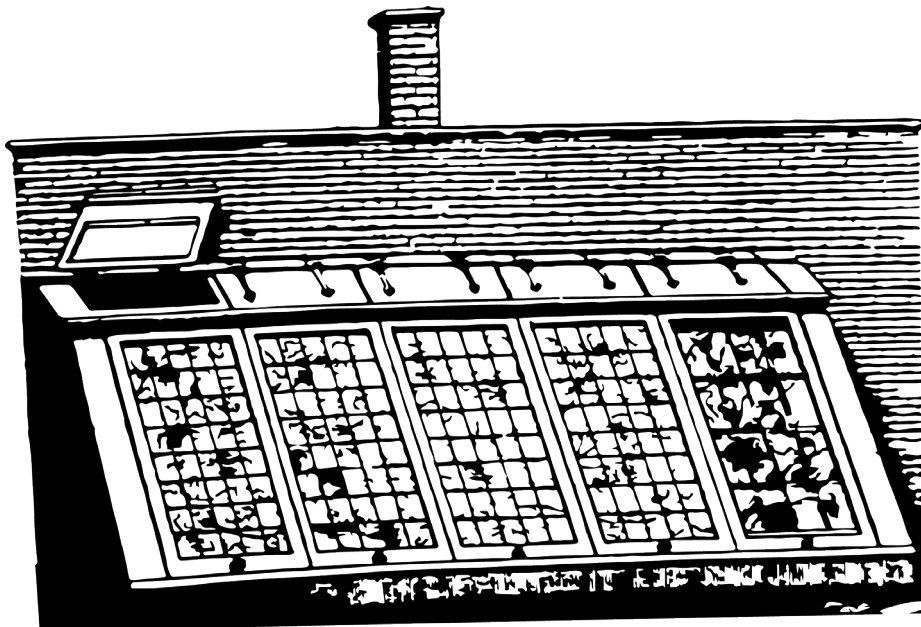
*Figur 3.6. Digitalisert illustrasjon av ferskenkasser fra Drivhuset i 1700-tallet. En ferskenkasse bestod av vindusruter som ble plassert mot en murvegg, slik at de helte mot sør. Den bakre vegg kunne være oppvarmet.*

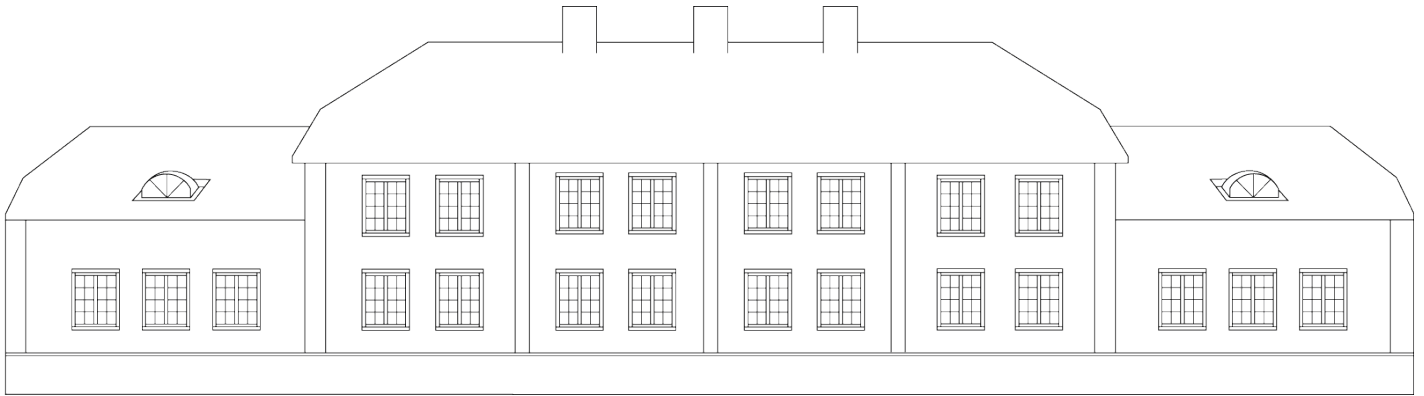
Illustrasjonen viser hvordan hovedhuset på Rød herregård så ut på 1600- og 1700-tallet før drivhusene kom til. Fasaden var på dette tidspunktet symmetrisk, med en fløy på hver side av den midtre bygningsmassen.

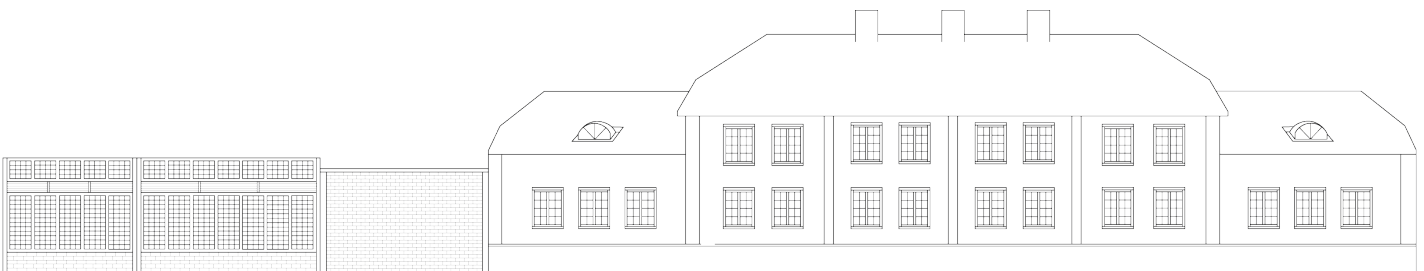
På denne illustrasjonen er de første drivhusene blitt oppført vest for hovedbygningen. Disse ble antakelig bygd på 1790-tallet, men kan også være eldre. Sannsynligvis ble de konstruert som halvtakshus, med glass i fasaden som vender ut mot hagen.

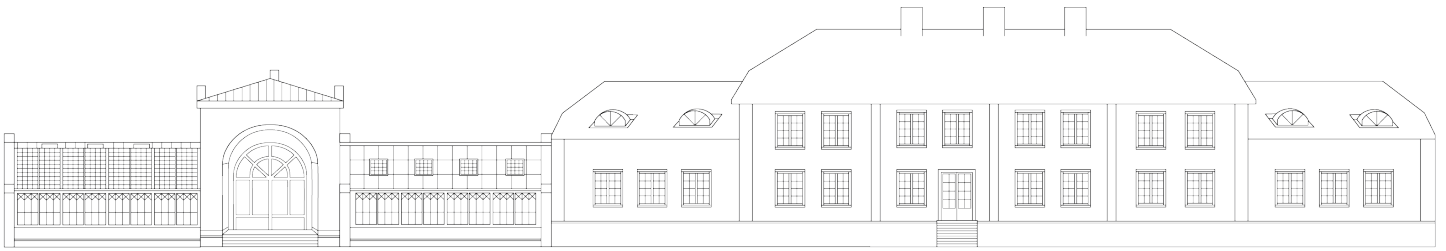
Peter Martin Anker den eldre utvidet i 1862 fasaden mot vest og fikk oppført hagesalongen og to drivhus i tilknytning til hovedhuset. Heinrich Ernst Schirmer (1814-1887) og Wilhelm von Hanno (1826-1882) var arkitektene bak utbyggingen.

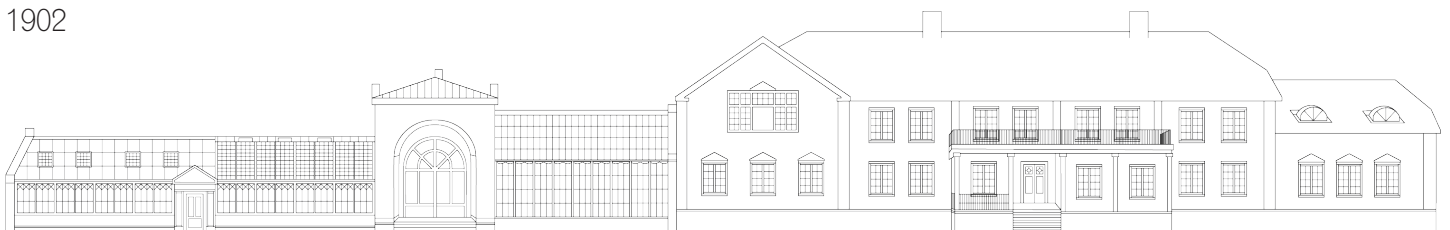
1902

Peter Martin og Thrines barnebarn, Peter Martin Anker den yngre, foretok en omfattende renovering og ombygging da han flyttet inn på Rød rundt århundreskiftet. Blant annet mistet hagesalongen sine sveitserstildetaljer, og palmehuset ble oppført. I tillegg ble vinterhagen flyttet slik at den nå stod knyttet sammen med drivhuset vest for hagesalongen. Arkitekten som hadde ansvaret for renovasjonsarbeidet, var Halfdan Berle (1861-1929) (Anker-Rasch, 2006, 103).

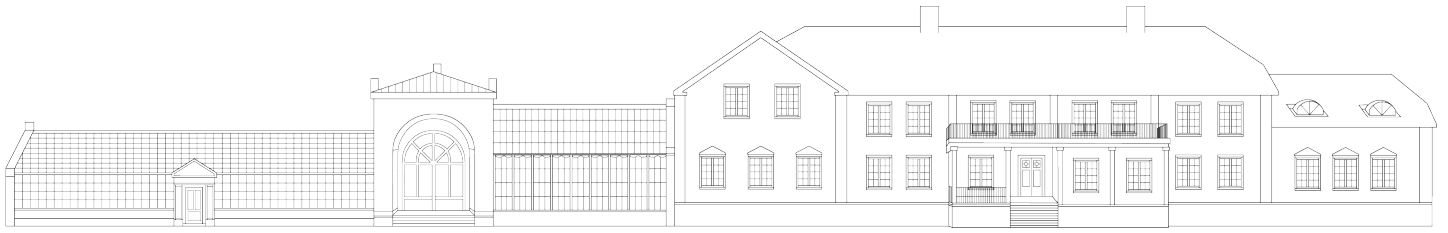
Da Magne Bruun arbeidet med Rød herregård på 1960-tallet, ble hagen slik den på dette tidspunktet fremstod, avbildet. Fasaden var da mer eller mindre lik situasjonen i 1915, med unntak av at glassene i de to drivhusene vest for hagesalongen var blitt erstattet. Dette var trolig knyttet til et behov for å dyrke egenprodusert mat i større skala etter første verdenskrig.

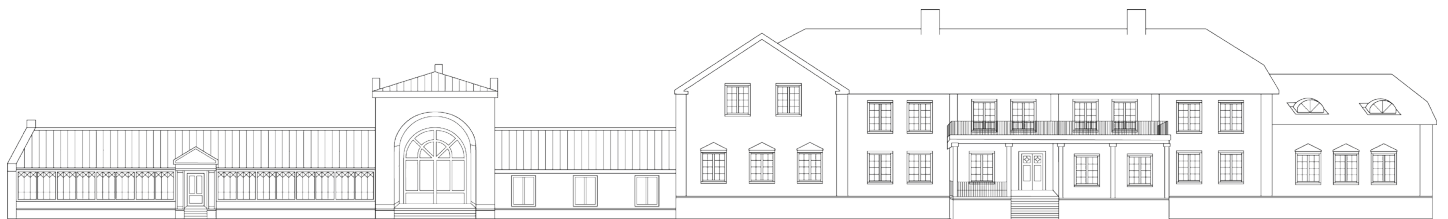
Fra 1960-tallet ble det gjort en del endringer på Rød i forbindelse med at anlegget ble et museum. En av de største endringene var at palmehuset ble revet og erstattet av en lite bygning, som i dag brukes som arkiv og kontor. I tillegg ble drivhusene som stod til venstre for hagesalongen, revet og bygd opp igjen etter de opprinnelige planene fra 1862. De fungerer i dag som kontor, mens hagesalongen er blitt resepsjon for museet.

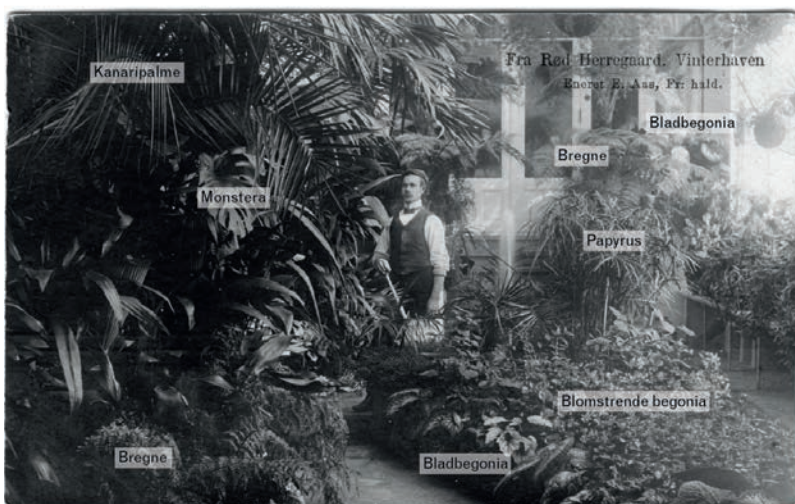
Figur 3.7. Fotografi av interiøret i palmehuset. I fotografiet er flere av artene som ble dyrket i drivhuset, identifisert. Blant annet fantes det en kanaripalme, monstera, bregner og ulike arter av begonia. Mannen på bildet er gartner Carlsson.

De historiske fotografiene forteller også mye om hvordan palmehuset ble innredet. Det ble blant annet anlagt en vanddam med fontene og fargerike gullfisk (Eliassen mfl., 2010, 129), hvilket man kjenner fra andre vinterhager på denne tiden. Det var vanlig at fronten mot sør bestod av glass, mens bakveggen var tett, slik at man kunne bygge et ekstra rom med mulighet for oppbevaring av verktøy eller en varmekilde. Andre anbefalinger er det tydelig at de så bort fra, som at plantene ikke skulle stå tettere enn at de fylte en fjerdedel av drivhuset (Cock-Clausen, 1999, 120). Det var med andre ord lite plass til annen pynt, men gulvet ble likevel dandert med store konkylier. Videre ble det også vanlig å innrede drivhusene med reoler til å ha potteplanter på, slik man ser fra noen av fotografiene av palmehuset (Cock-Clausen, 1999, 121). Av vekster ble det særlig dyrket mye palmer, bregner, orkideer og andre sjeldne arter. Plantene ble oppbevart i pottesom sommeren, og det er antakelig disse man ser på fotografiet av fasaden fra rundt 1890 (figur 3.8). Palmehuset ble antakeligvis varmet opp via kanaler i gulvet som ledet varmt vann fra en elektrisk dampkjele. Det er uvisst om denne stod plassert i det tilhørende arbeidsværelset eller i en kjeller under selve drivhuset (Skard, 1963, 336-337).

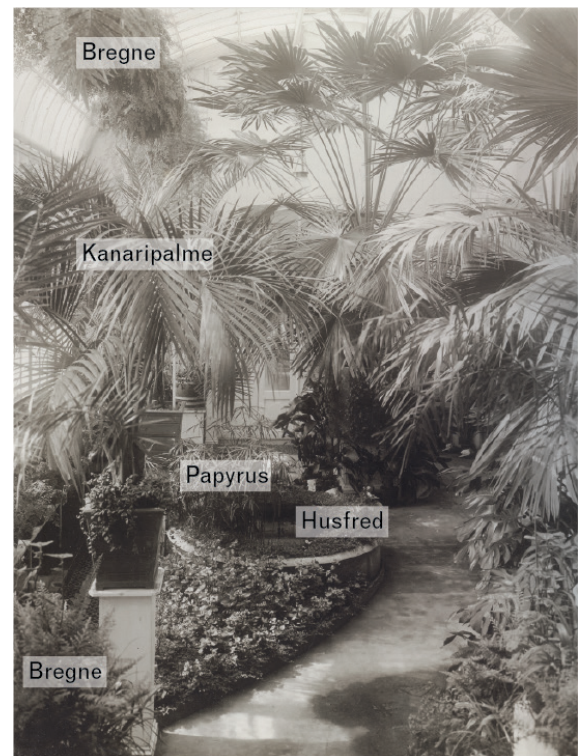
Figur 3.9. Fotografi av interiøret i palmehuset. I dette fotografiet, som er tatt ved trappen man ser i figur 3.7, er flere arter identifisert. Hagesalongen kan skimtes bak palmebladene.

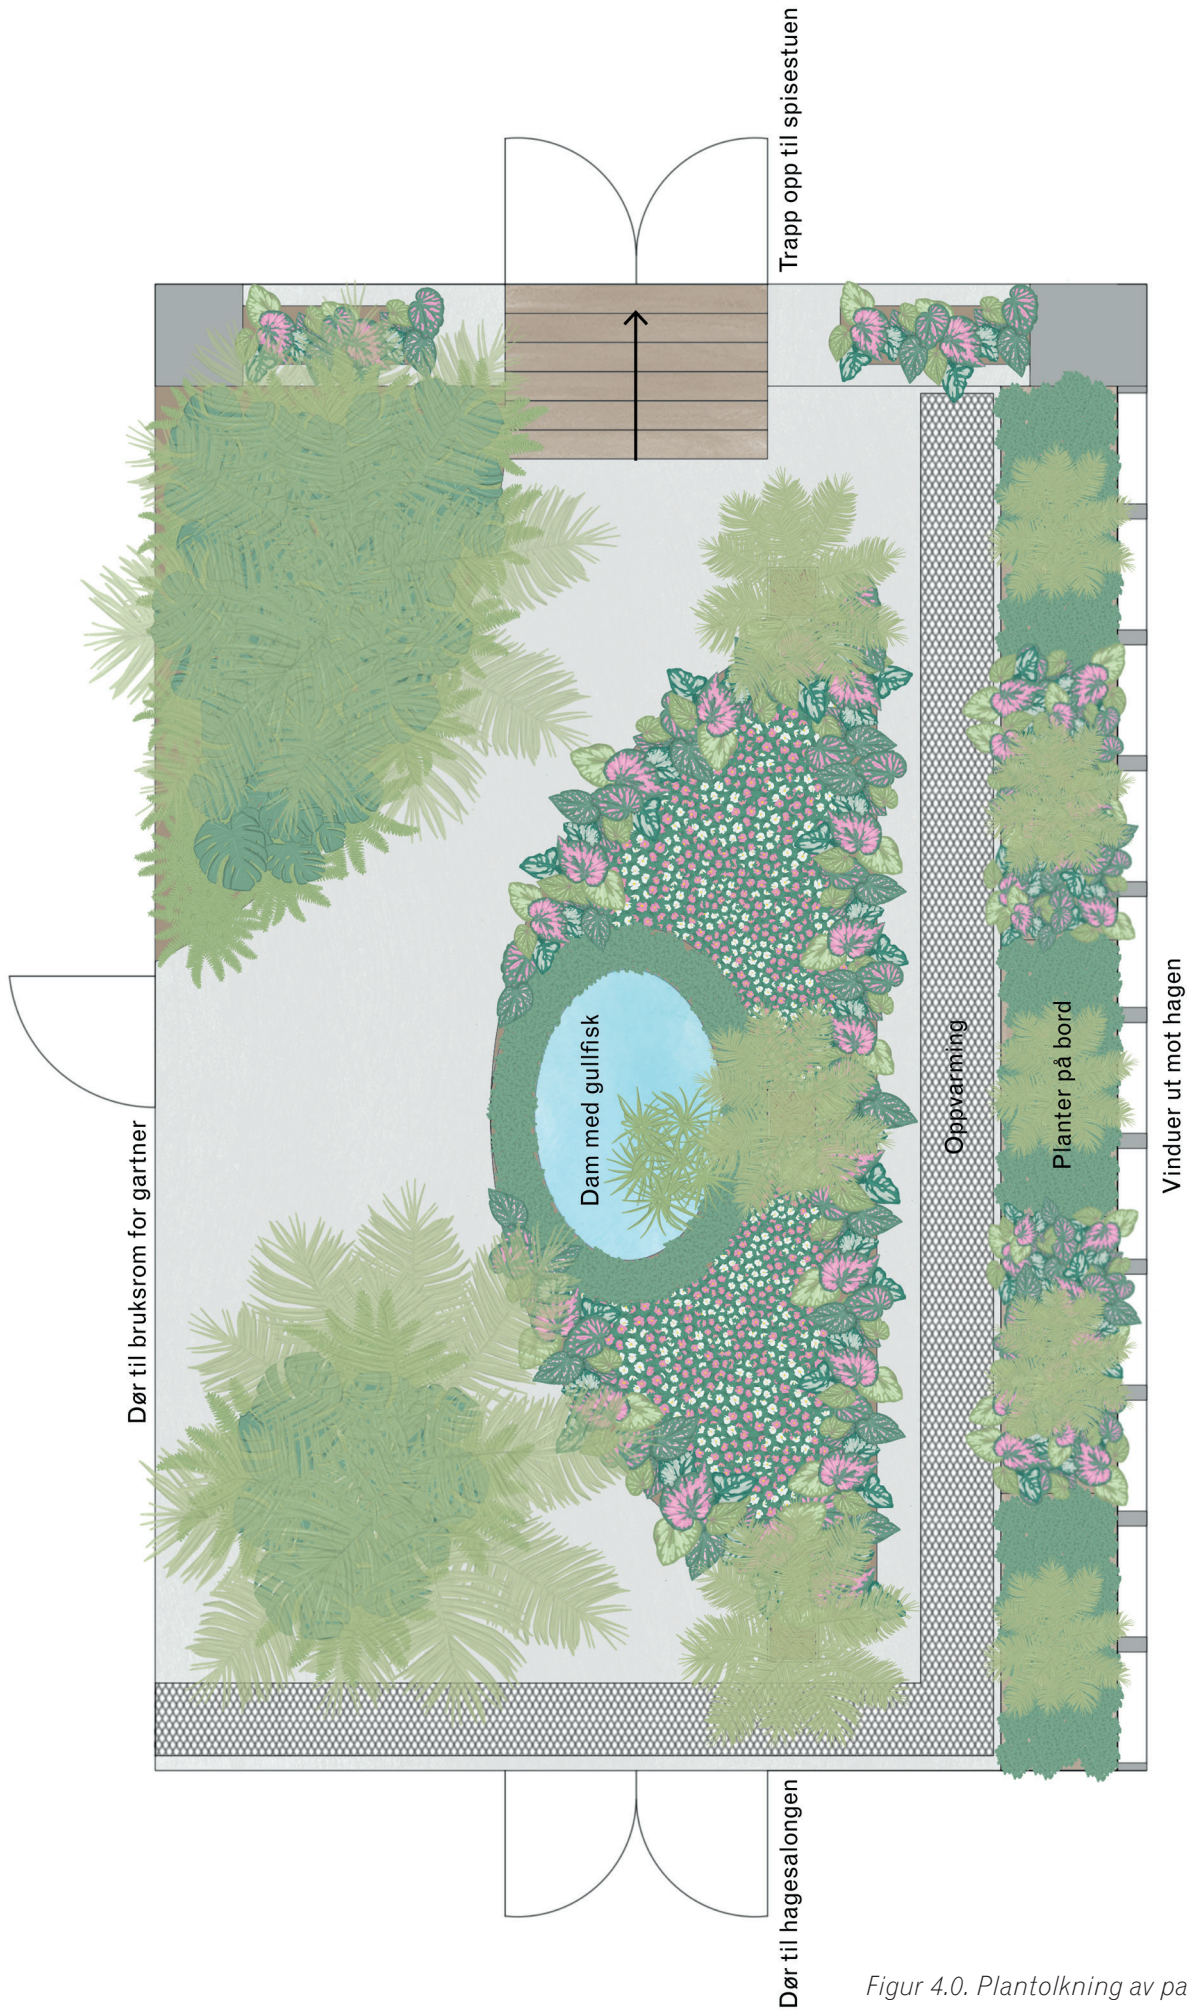
Figur 4.0. Plantolkning av palmehusets interiør.

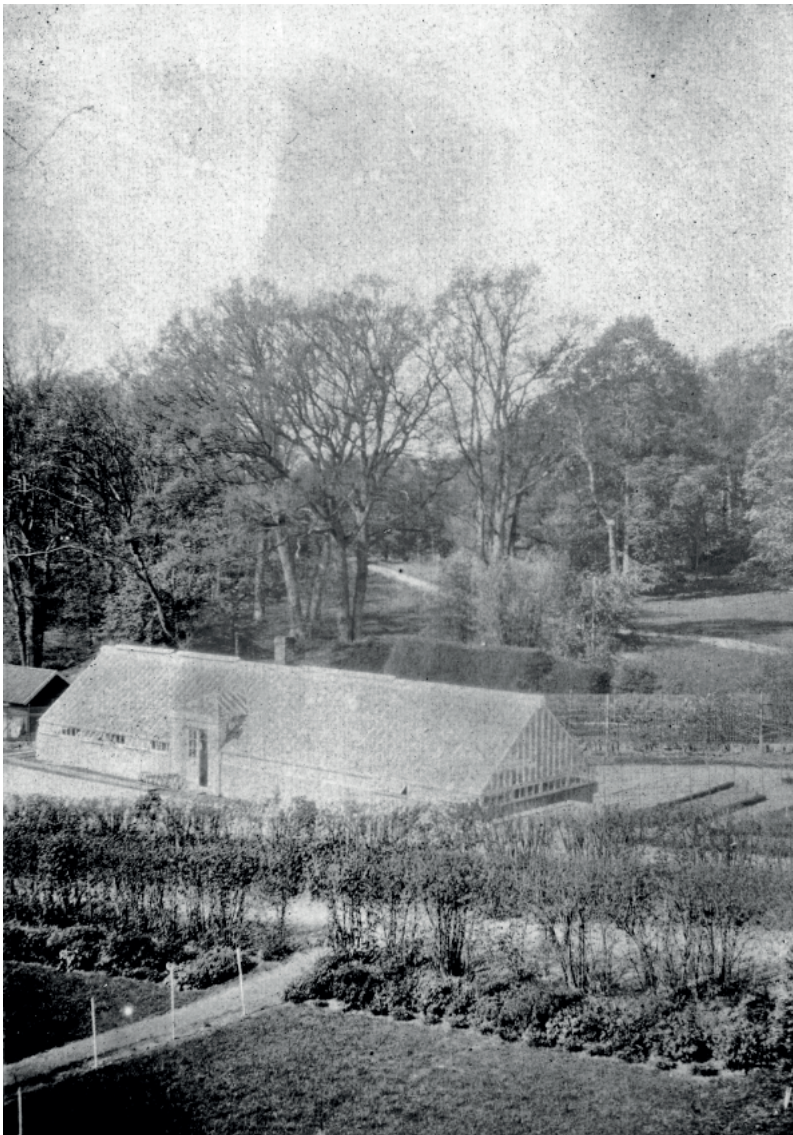
*Figur 4.2. Fotografi av det frittstående drivhuset datert til før 1917. Dette drivhuset er det samme som er tegnet inn i Røhnes oppmåling fra 1916. Drivhuset ble trolig bygd rundt 1912, da det som før var to enkeltstående drivhus ble bygd om til ett.*
