# RØD HERREGÅRD

Bruk & behag i unionsoppløsningens tid

LAA321 - Høst 2022

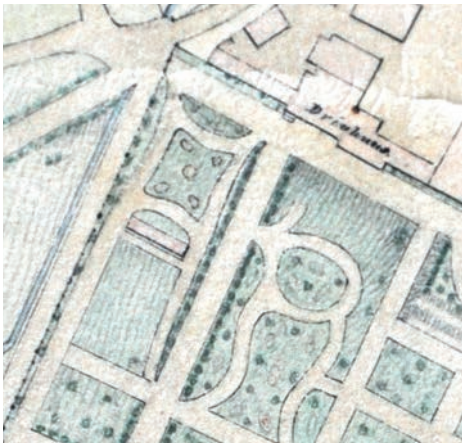
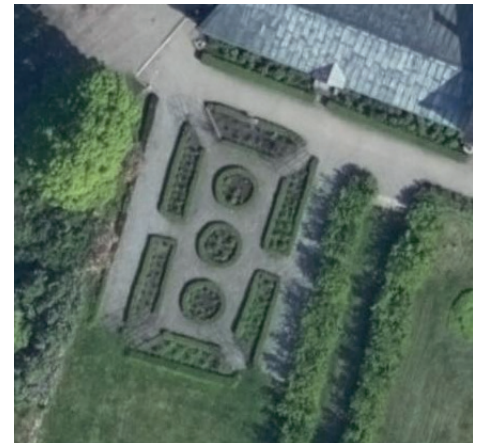
*Fra venstre: Plan fra 1856, 1916 og flyfoto 2021. Formen på roseparterret i Røhnes oppmåling er svært lik dagens utforming, med unntak av at det øverste og det nederste feltet har blitt rundere.*

Roseparterret har i nyere tid blitt rekonstruert etter fotografier og kart fra starten av 1900-tallet, hvilket gjør det enklere å skulle sammenlikne utviklingen gjennom historien. Planen for hagen fra 1856 viser en form for ornamental beplantning i området hvor roseparterret i dag står, men formen likner ellers ikke nevneverdig. Dette området var gjenstand for en del større endringer i perioden mellom 1856 og 1916, og den opprinnelige beplantningen er derfor antakeligvis en forgjenger til dagens roseparterre.

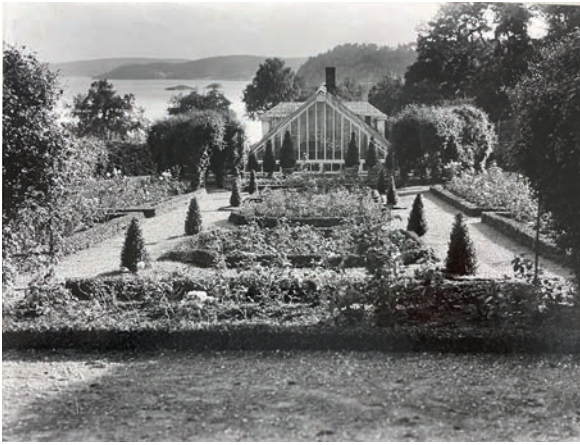
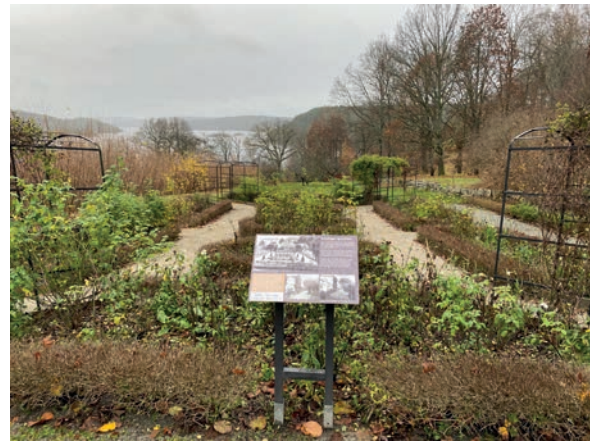
*Fra venstre: Fotografi av Enger fra 1917 og bilde fra 2022. Det er enkelte forskjeller i utformingen av roseparterret, men stort sett er dagens situasjon svært lik situasjonen i 1917.*

Ettersom Enger fotograferte deler av hageanlegget etter at Røhnes idéer ble realisert, bidrar fotografiene med mye utfyllende informasjon om roseparterrets utforming. Noe av det mest iøynefallende i fotografiet fra 1917 er det frittstående drivhuset, som kommer til syne i bakgrunnen. Foran dette er det plassert kjegleformede busker i pottes, som må ha fungert som et slags gjerde ved muren som var bygd opp mellom roseparterret og drivhuset. I selve roseparterret stod det fire espalierer som var dekket med klatreplanter. Disse er enten de samme som står der i dag, eller fungerte som mal for senere rekonstruksjoner. Om de faktisk var bygd i stål i 1915, er det ikke usannsynlig at det er de samme espalierene man ser på bildet fra 2022. Ellers er de kjegleformede buskene som rammet inn de midtre feltene i roseparterret, fullstendig borte i dag. I tillegg har ligusterhekkene i det øverste og nederste midtfeltet gått fra å være åttekantede til å bli sirkulære.

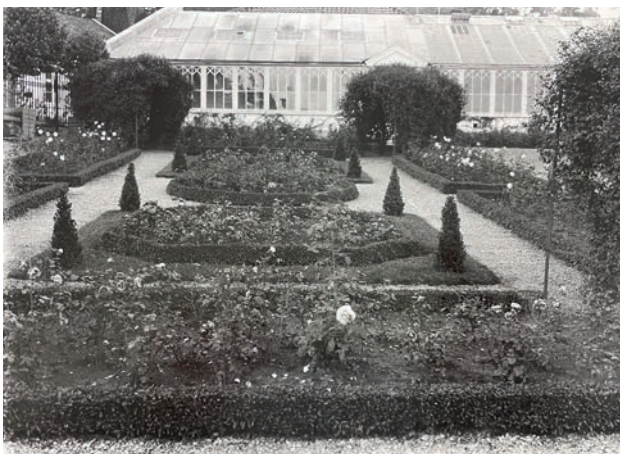
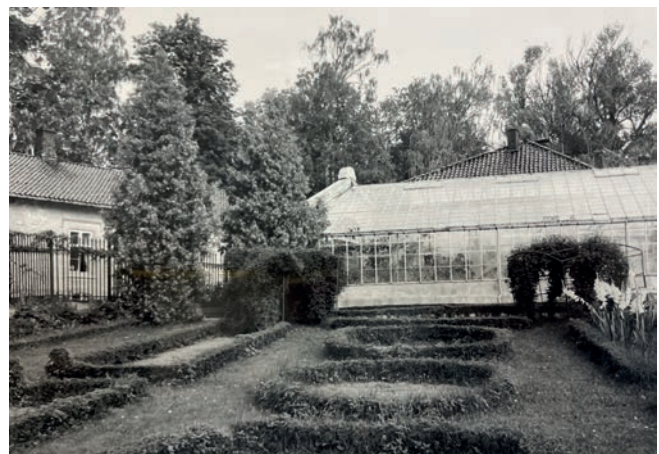
*Fra venstre: Fotografi av Enger fra 1917 og bilde av Bruun fra 1960. I 1960 var roseparterret betydelig redusert, og det kommer klart frem at det hverken ble skjøttet eller brukt. I tillegg ser man at drivhuset bak roseparterret har blitt skiftet ut; vinduene er endret, inngangsdøren later til å ha blitt fjernet, og det har blitt lagt inn glass i taket. Grunnen til denne ombyggingen var antakeligvis et ønske om å produsere mer planter for å få Rød til å gå rundt økonomisk i etterkrigstiden.*

I disse fotografiene er roseparterret avbildet nedenfra. Det er store forskjeller mellom Engers fotografi fra 1917 og Bruuns bilde fra 1960: man kan tydelig se hvordan mangel på skjøtsel og en generell nedprioritering av hagen førte til at området mistet mye av sin opprinnelige skjønnhet. Det var nok i løpet av dette tidsrommet at ligusterhekkene i det øverste og det nederste midtfeltet gikk over til å bli sirkulære, antakeligvis for å gjøre formklippingsarbeidet enklere for gartneren. På Bruuns fotografi kan man videre se at grusgangene har blitt til plenetråkk, samt at det meste av vegetasjonen i bedene var blitt tatt ut. Vegetasjonen som fikk bli stående, skulle sannsynligvis bidra til å skape symmetri i hasselgangen. Det er også mulig at Bruuns fotografi ikke beskriver situasjonen slik den egentlig var, men i stedet ble tatt når plantene ble skiftet ut. Dette underbygges blant annet av at det er åpen jord i bedene, hvilket skaper mer arbeid enn skjøtsel av rosene som egentlig skulle stått der. Det er derimot mye løv på vegetasjonen rundt roseparterret, og inntrykket er at anlegget på denne tiden var svært dårlig skjøttet selv når man legger godviljen til.

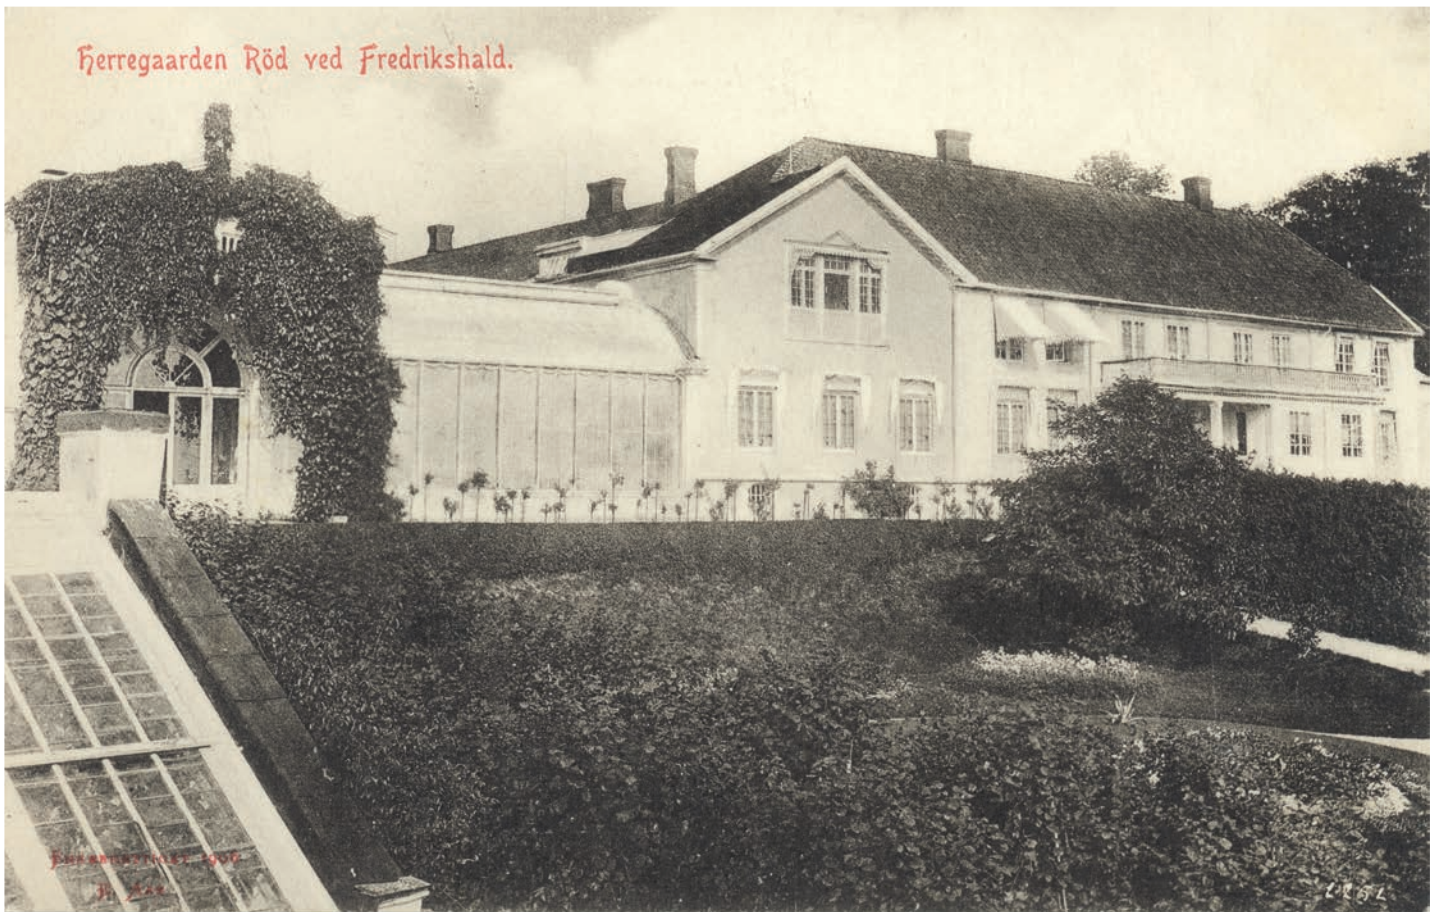
Figur 4.9. På bildene fra starten på 1900-tallet ser hasselgangen stort sett slik ut, med noe fri utforming og klippet ned til en høyde på rundt to meter. Dette bildet er fra 1906 og viser sveitserstildetaljene som hagesalongen var utsmykket med frem til Peter Martin den yngre flyttet inn på Rød. Bildet er tatt ved drivhusene som stod på Rød før de ble revet og erstattet av et større i 1912.

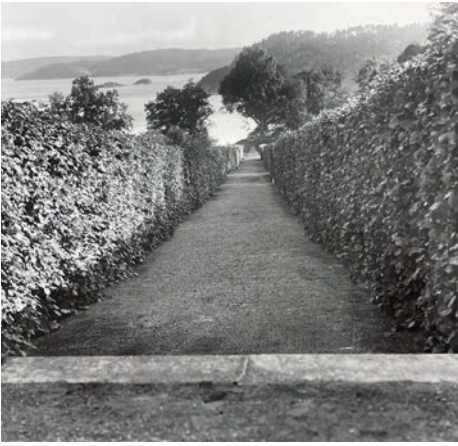
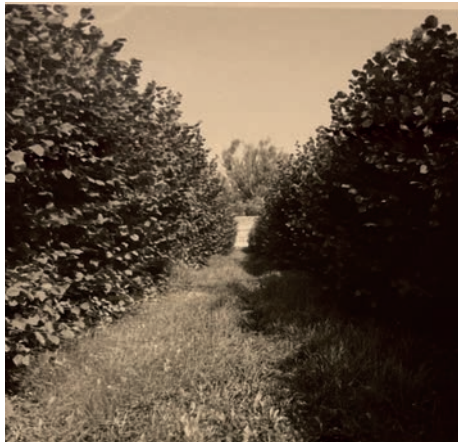
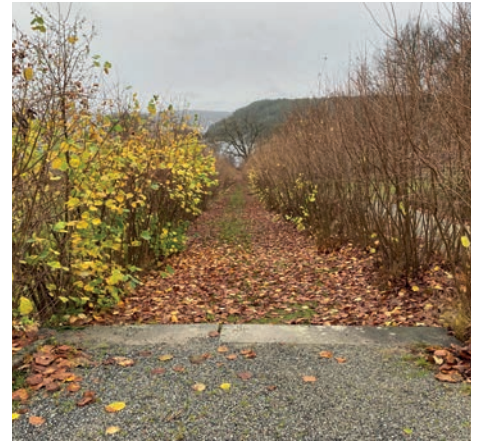
*Fra venstre: bilde fra 1922, 1960 og 2022. Hasselgangen har endret seg noe de siste hundre årene, men sett i en større kontekst var den stramme beskjæringen ikke særlig langvarig. Det som derimot er verdt å legge merke til, er at den opprinnelige grusveien er borte, noe som gjør området mindre tilgjengelig, spesielt på høsten når løvet blir glatt. Trappene trenger også restaurering, da enkelte steiner har flyttet noe på seg.*

På et av Engers fotografier fra 1922 er hasselgangen blitt klippet til en mer geometrisk form, noe som tyder på at Røhne ikke var særlig begeistret for hekkenes tidligere frie utforming. Etter at Rød ble et museum later det derimot til at hekken har fått vokse friere igjen, hvilket går frem av Bruuns fotografi fra 1960 der hasselgangen er bredere og høyere. I tillegg ser det ut til at grusveien er blitt gjengrodd av gress. Dagens situasjon, hvor hekkene har begynt å vokse til sin naturlige høyde, likner 1960-fotografiet.

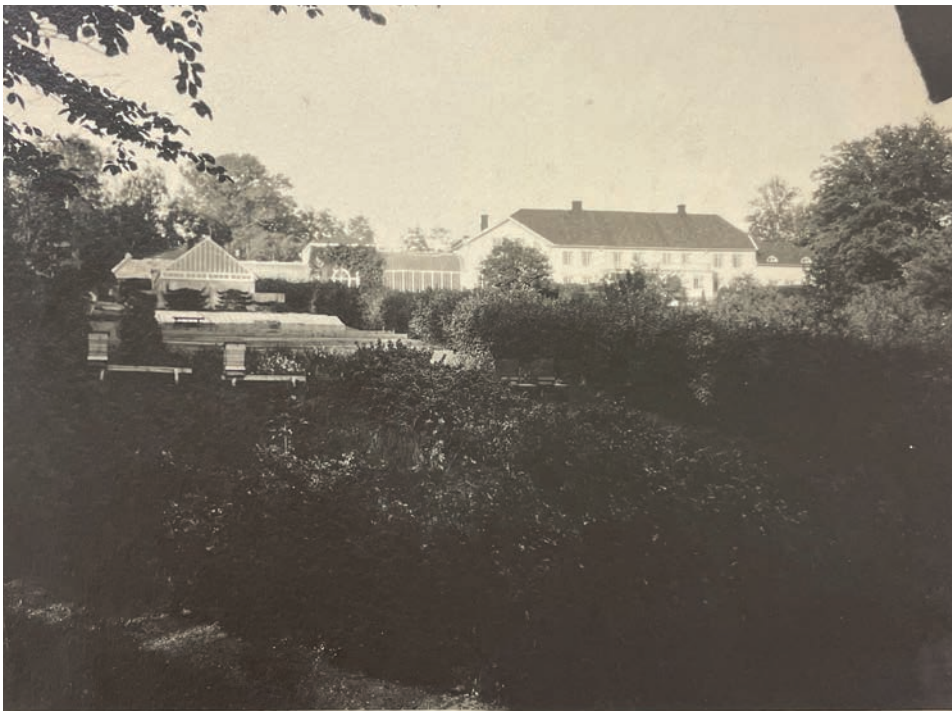
*Figur 5.3. Fotografi av kjøkkenhagen fra rundt 1915.*

Foran drivbenkene kan man også se to bikuber, og antakeligvis er det flere bak buskene. Biene hadde nok flere funksjoner på Rød; de kunne produsere honning til eget bruk og bidro dessuten til å pollinere hagen, der de var særlig viktige for frukttrærne som utgjorde en stor del av hagen på denne tiden. Videre kan man se en rekke bærbusker i forgrunnen, som nok også nøt godt av bienes pollineringsarbeid. I tillegg stod det en liten bygning vest for kjøkkenhagen, hvilket man kan se fra flybilder og på Røhnes oppmåling fra 1916. Denne bygningen, som var bygget på bjelker og hadde inngang i nordenden, kan ha hatt funksjon som bod, lagringsplass og muligens slyngehus til å hente ut honning fra bikubene. Plasseringen i nærheten av kjøkkenhagen og enkelheten i konstruksjonen tyder uansett på at dette først og fremst har vært en praktisk og funksjonell bygning.

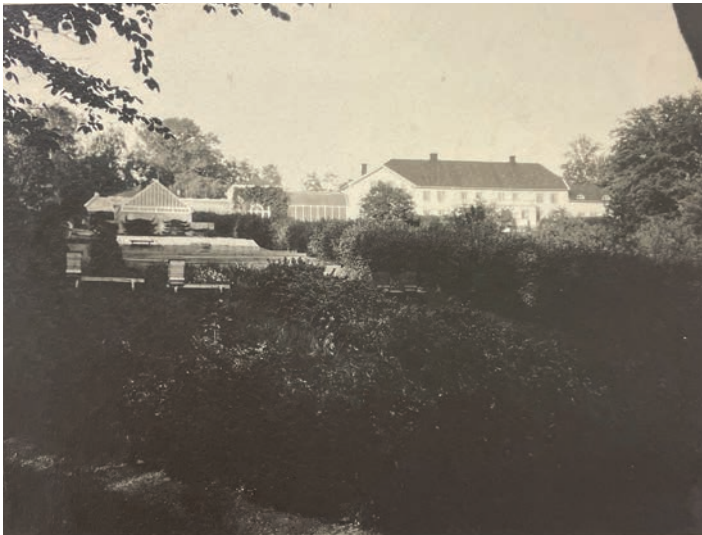
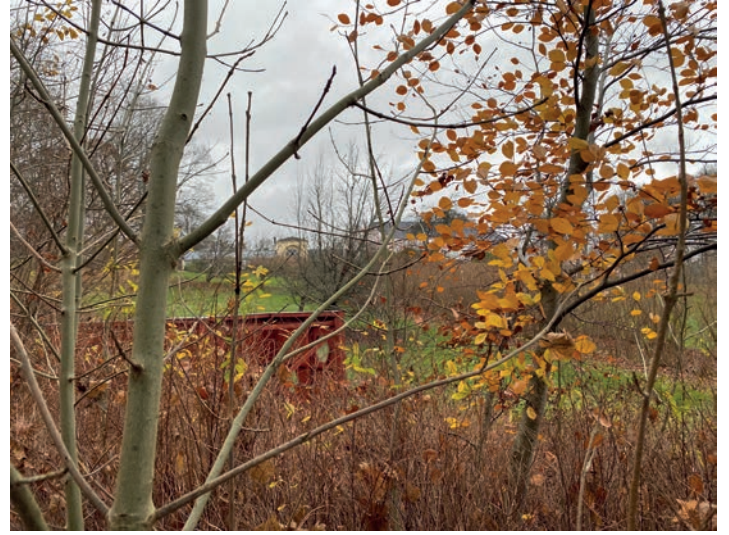
Sammenlikning av situasjonen i 1915 og 2022. Den mest åpenbare forandringen som er skjedd de siste hundre årene, er at området har blitt fullstendig gjengrodd. Kjøkkenhagen har blitt til plen, og det er ingen rester å finne av det som stod der i 1915, med unntak av en paviljong med informasjon om birøkt som Østfoldmuseene har satt opp.

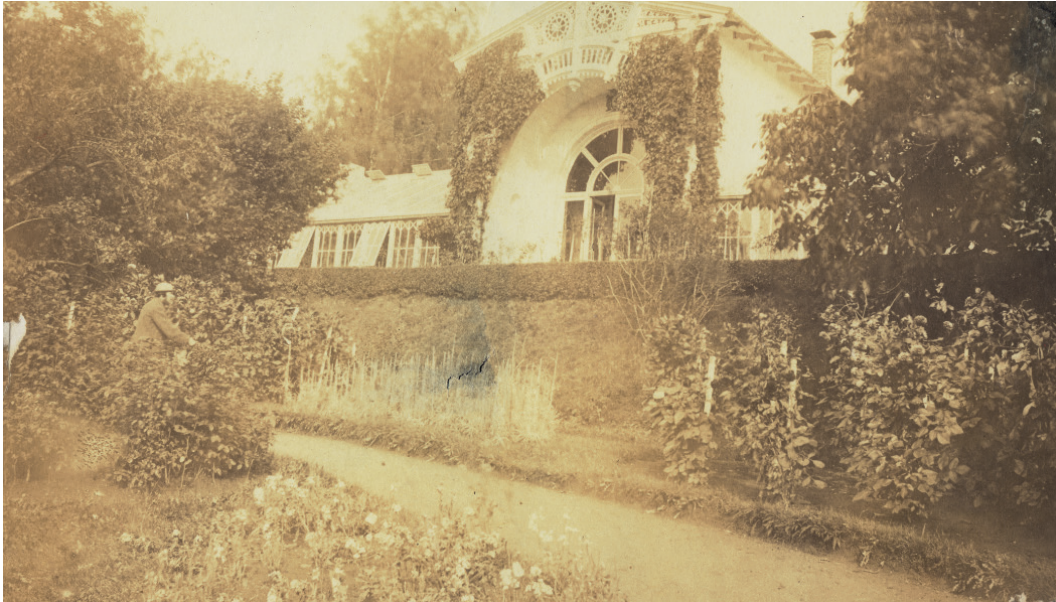
*Figur 5.5. Fotografi fra rundt 1875. Til høyre for hagesalongen kan man i fotografiet også se vinterhagen som stod der palmehuset senere ble oppført. Hasselgangen, som her er svært høy og fritt voksende, kan sees i bakgrunnen.*

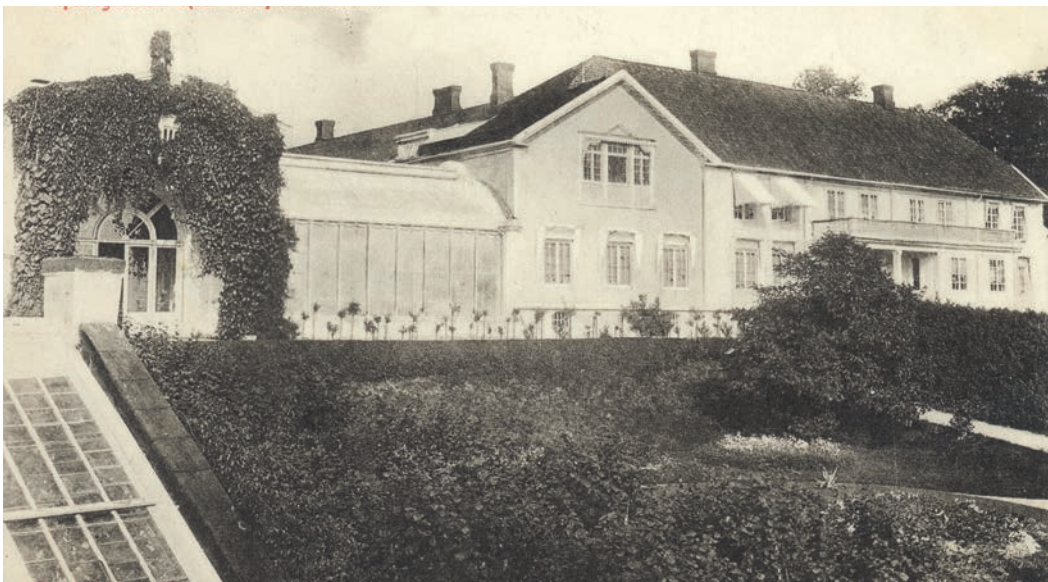
*Figur 5.6 Fotografi av fasaden fra før 1912. I dette fotografiet kan man se tujaplenens organiske utformingen, med en avrundet og slyngende gangsti. Bak denne stien er det plantet blomster og et tre. Treet var sannsynligvis et eksotisk frukttré ettersom det var plantet på det luneste og mest solrike stedet i hagen. I dag er dette treet erstattet av en rhododendron.*

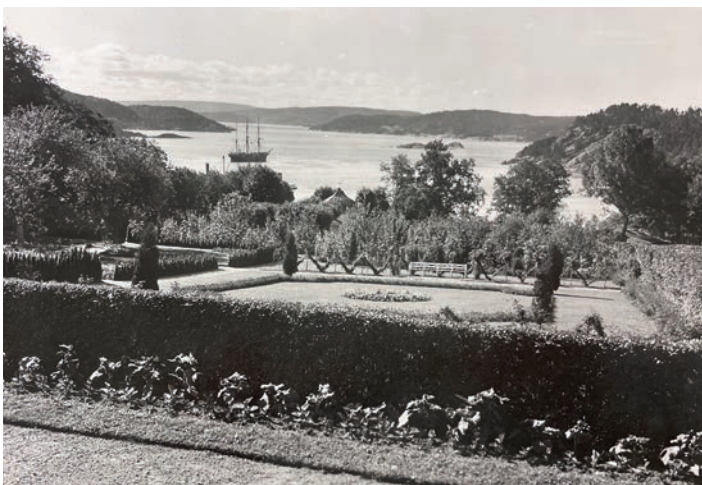
Figur 5.8. Til venstre: Fotografi av Enger fra 1917. Til høyre: Røhnes forslaget til ny utforming av hagen fra 1918. Røhne fikk gjennomført en del endringer i hageanlegget, og den største var kanskje murene som ble tilført terrasseringen øst i formalhagen. Tujaplennen ble på sin side ikke like komplisert som det han først planla.

På Engers fotografi fra 1917 er tujaplennen slik den så ut fra hagesalongen, avbildet. Tujaene er her en del større enn på de eldre bildene. I fotografiet kan man tydelig se et bed i midten av plenen; dette er trolig et av grepene Røhne fikk gjennomført på Rød etter 1916 ettersom bedet ikke er tegnet inn i oppmålingen hans. I bakgrunnen var det anlagt espalierte roser i en v-form, og det er også mulig å skimte en benk. Det er vanskelig å avgjøre om disse elementene fantes i anlegget før Røhnes planer fra 1918, men han later til å ha tegnet dem inn i oppmålingen, slik at det man ser av de nyere fotografiene, bare er en videreutvikling.

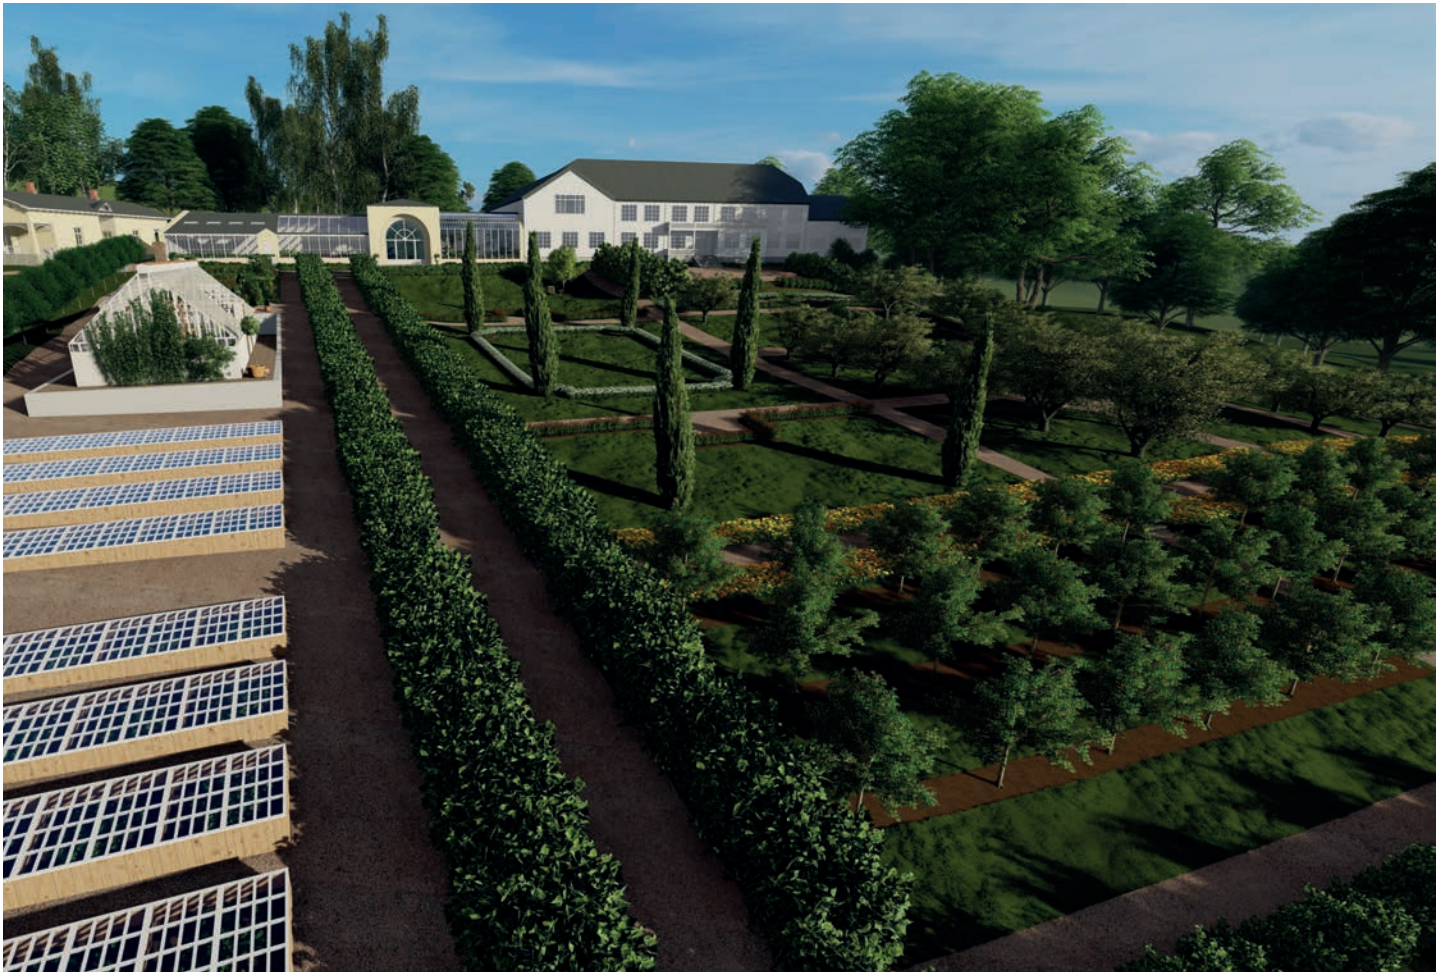
*Figur 6.1. Illustrasjonen viser drivbenkene i front og drivhuset i vest. Hasselgangen er utformet som en formklippet hekk og ligger langs anleggets hovedakse. Til høyre for denne ser man tujaplener med seks tujaer plantet i parallelle rekker. Under tujaplener skimtes det lange staudebedet som ligger på tvers av formalhagen. Fruktrærne sees i front.*

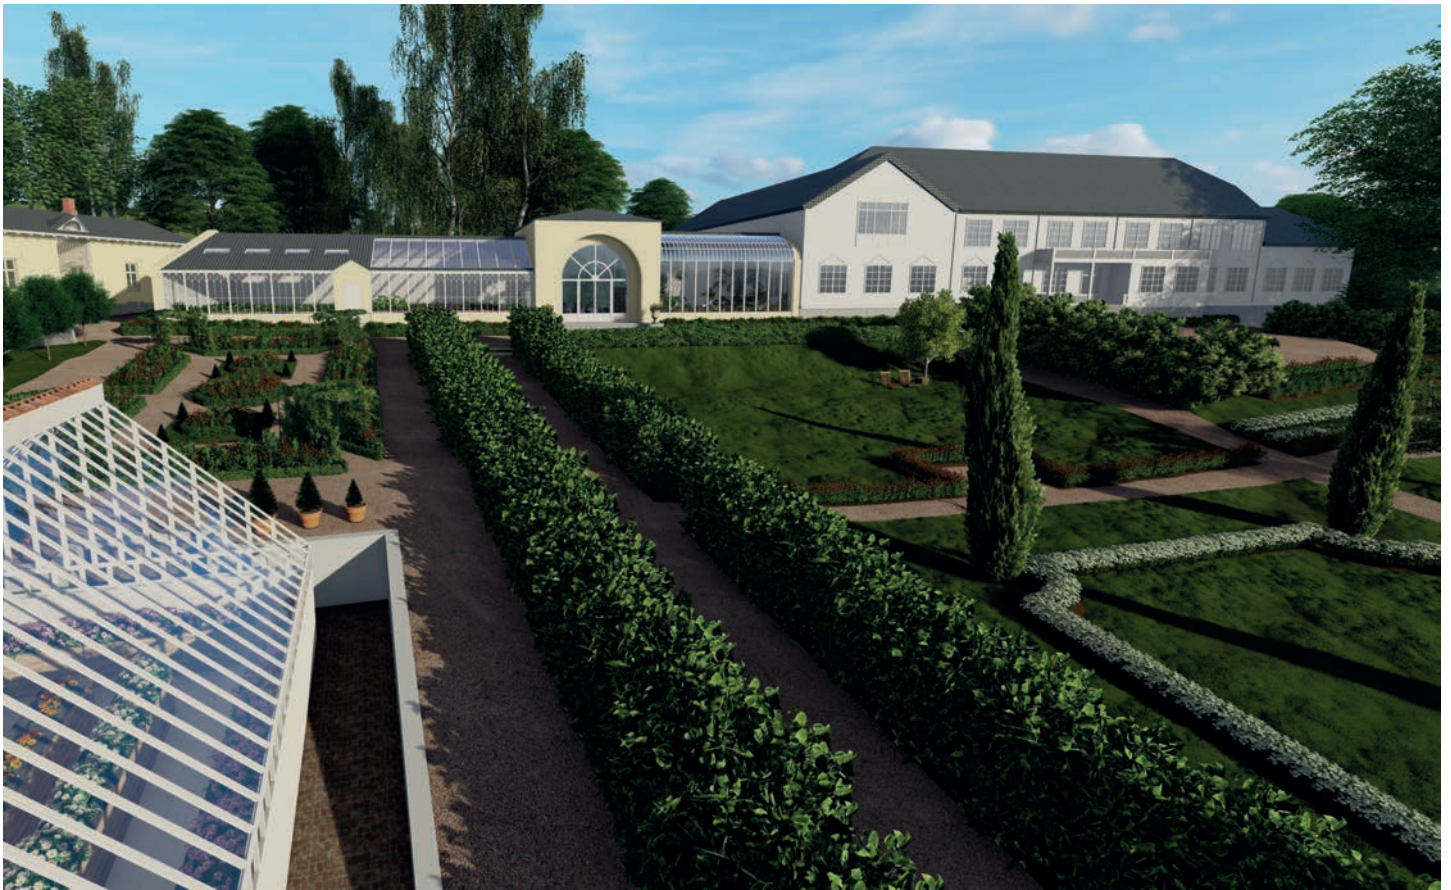
Figur 6.2. Når man nå har beveget seg litt nærmere fasaden, kan man se at det ble dyrket sommerblomster i det frittstående drivhuset. Roseparterret i sin helhet kan skimtes like over dette. Som man kan se av illustrasjonen, er drivhuset senket ned i terrenget med en støttemur som omslutter glassfasaden. Foran hovedhuset sees de massive restene etter buksbomhekkene som tidligere strakk seg ned mot Anker-bysten.

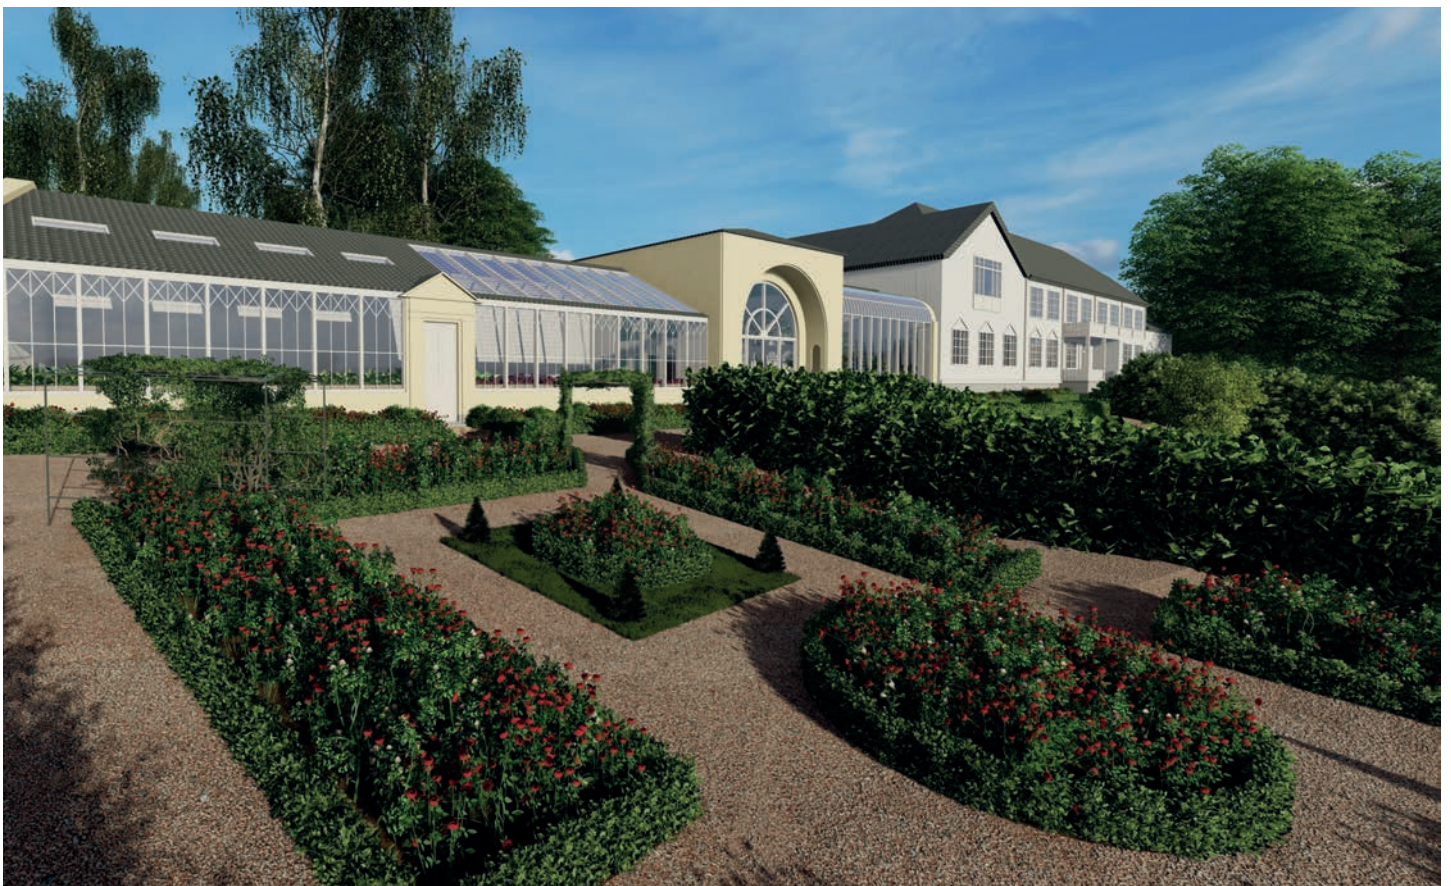
Figur 6.3. I denne illustrasjonen ser man roseparterret tydeligere, samt hele den hundre meter lange husfasaden. Roseparterret er fremstilt slik det går frem av Engers fotografier fra 1917, etter at deler av Røhnes planer for Rød ble realisert.

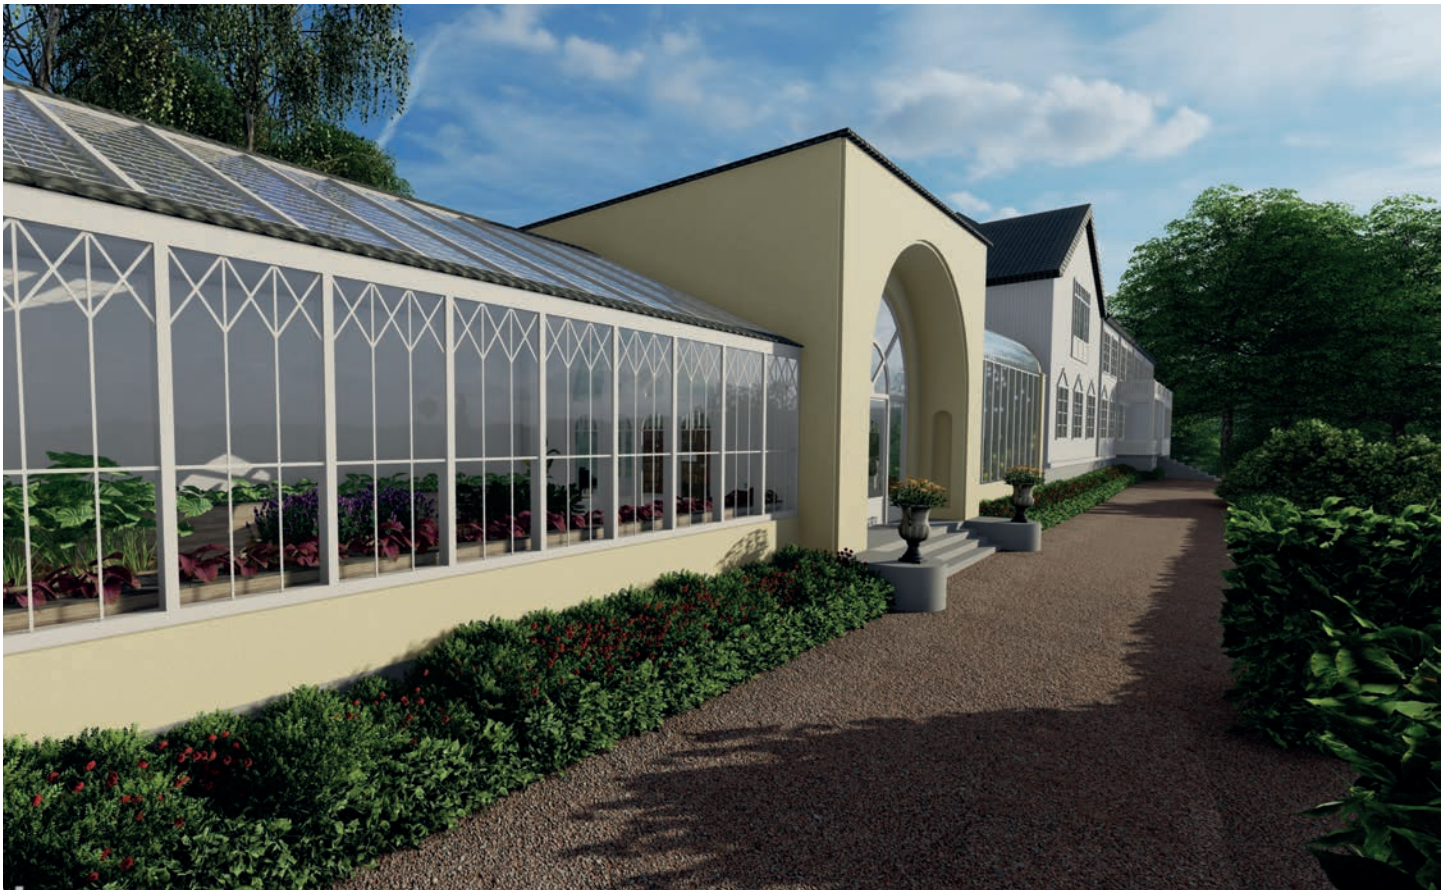
Figur 6.4. I nærbildet av fasaden ser man hvordan de sammenkoblede drivhusene kan ha sett ut fra utsiden. Til høyre for hagesalongen skimtes palmehuset og resten av fasaden som sådan.

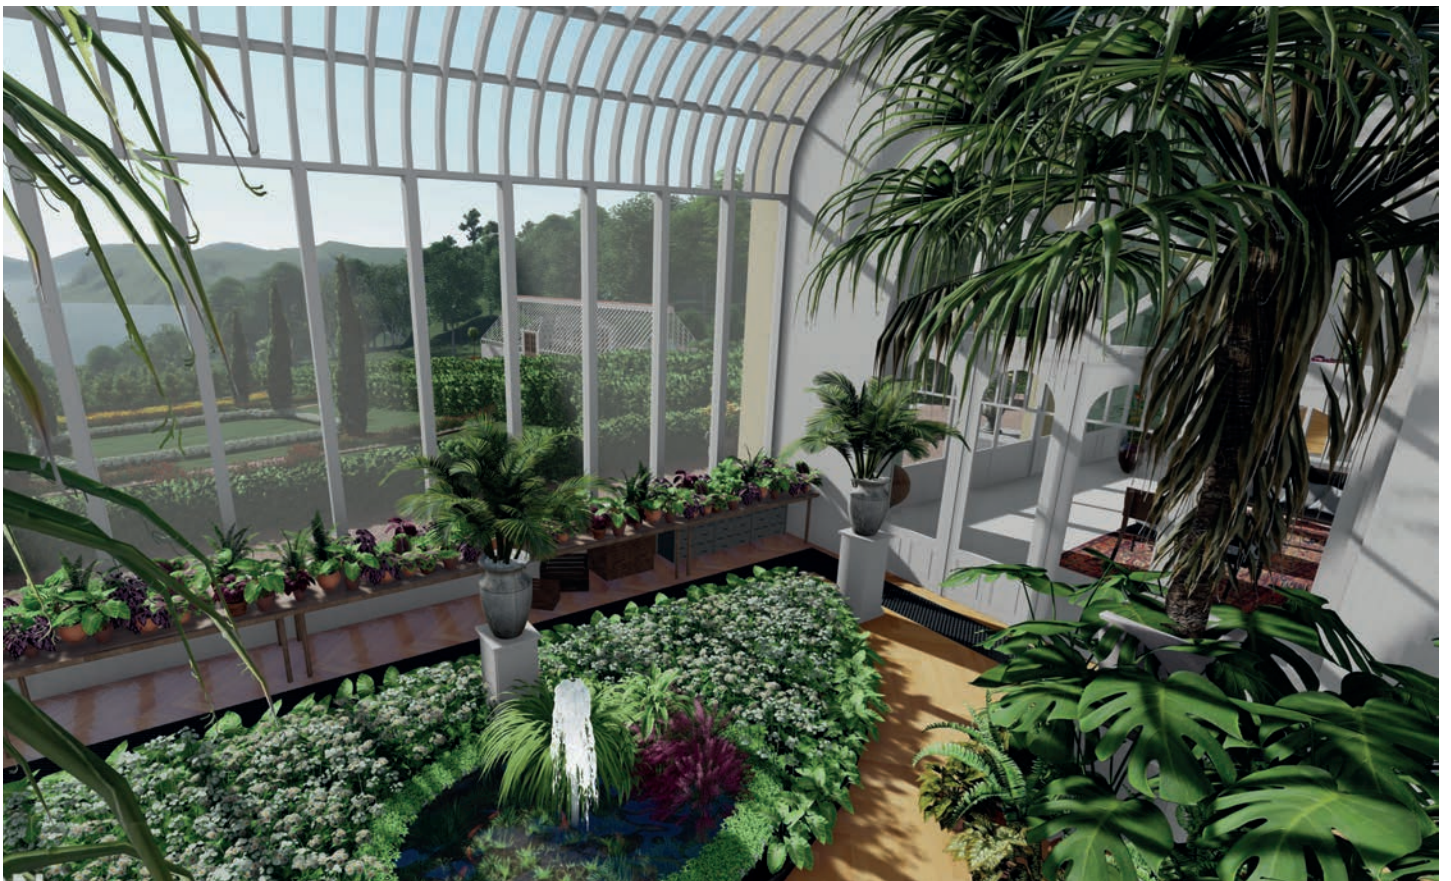
Figur 6.5. Denne illustrasjonen viser palmehuset i all sin prakt, med eksotiske planter og en fontene fylt med fargerike gullfisk. Tujaplener og det frittstående drivhuset sees gjennom vinduene, og mot venstre er det også mulig å speide helt over til Sverige. Hagesalongens interiør kan skimtes til høyre i bildet.

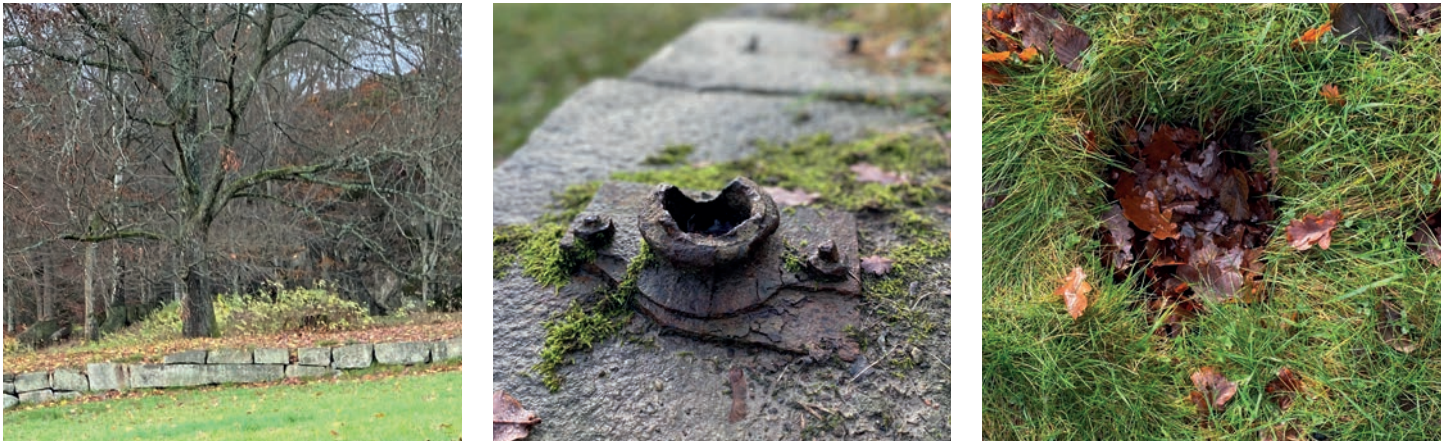
*Figur 7.9. Bilder fra befaring til Rød høsten 2022. På det første bildet ser man den flattliggende steinen som kan ha fungert som trappetrinn. På de to andre ser man henholdsvis stolpefestet og et av hullene i plenen.*

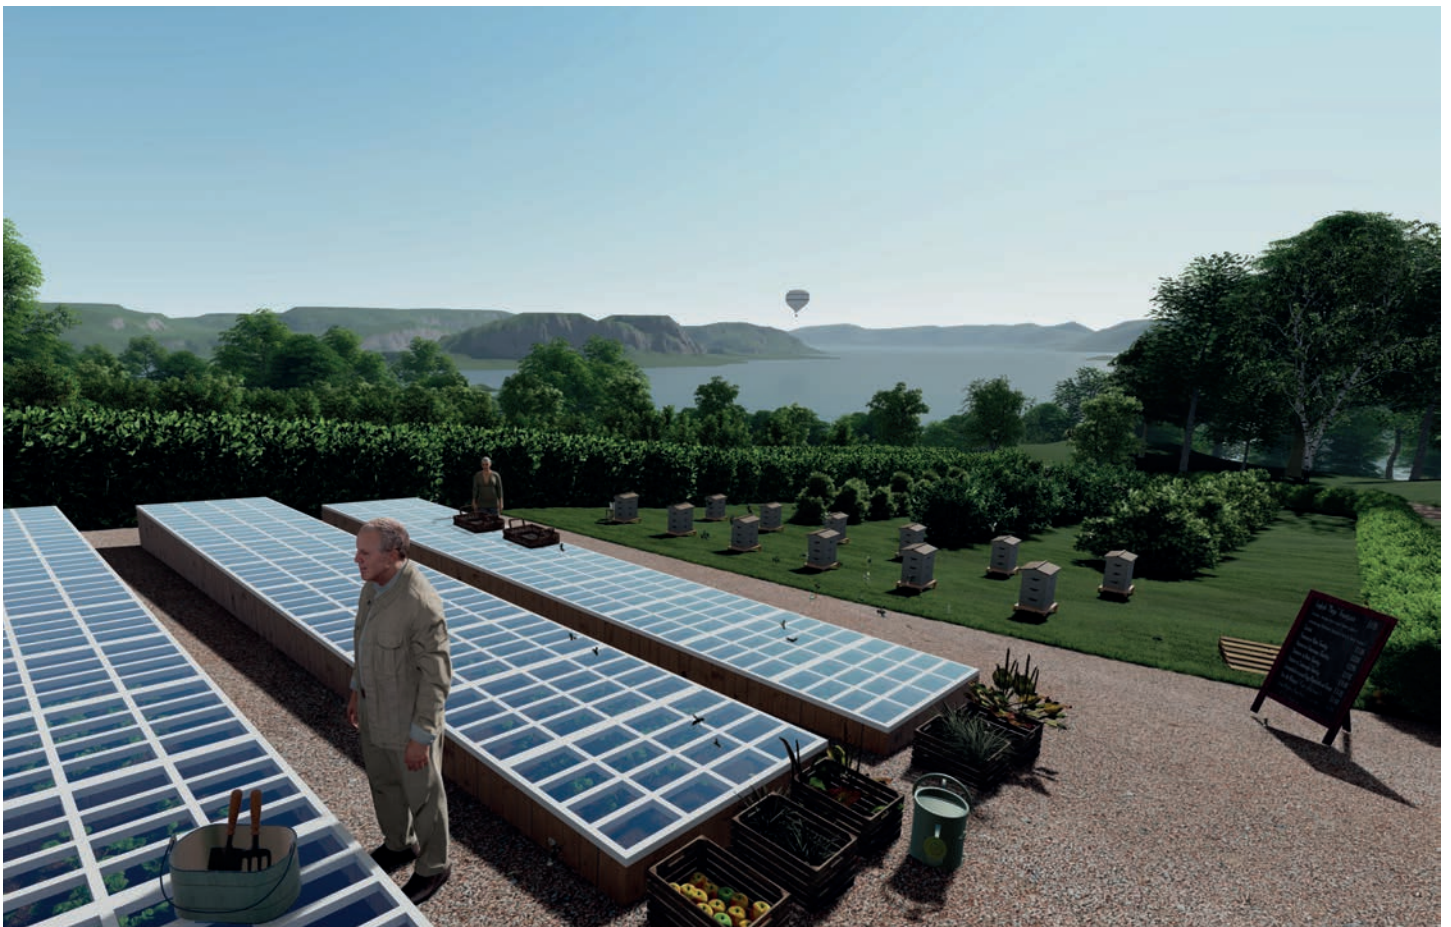
Figur 8.0. Bildet viser drivbenker, bikuber og kjøkkenhage i vest-enden av hageanlegget. Med dette vil vi illustrere hvordan gartneriet kan gjenoppstå og brukes, her med utsalg av egendyrkede grønnsaker og honning.

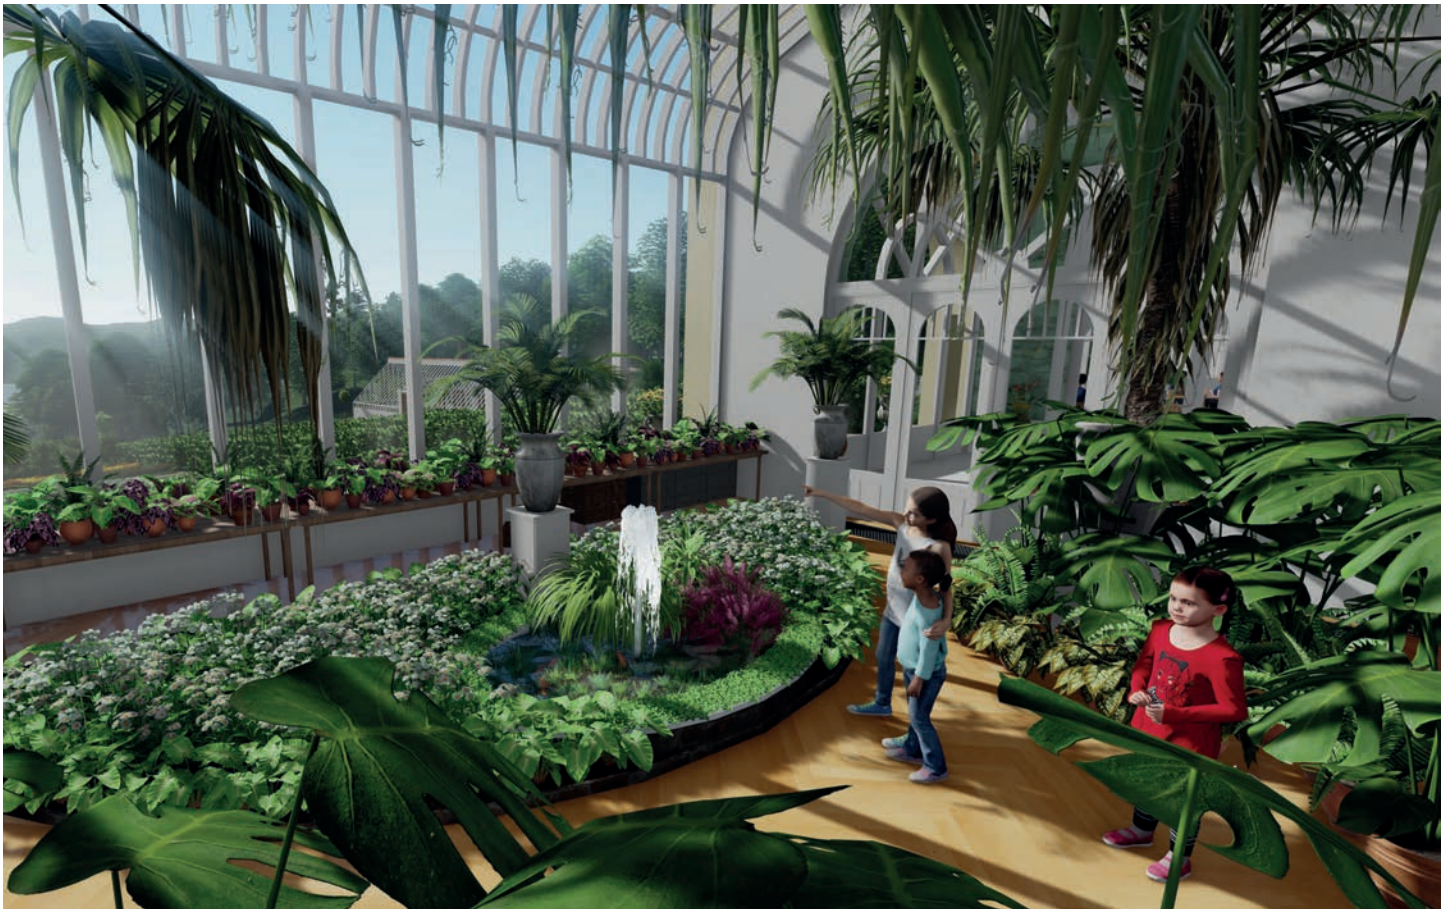
Figur 8.1. Illustrasjonen viser palmehuset, hvordan det stod tidlig på 1900-tallet. Vi tror at dette vil være spennende og bidra til lek og lærdom for små og store.

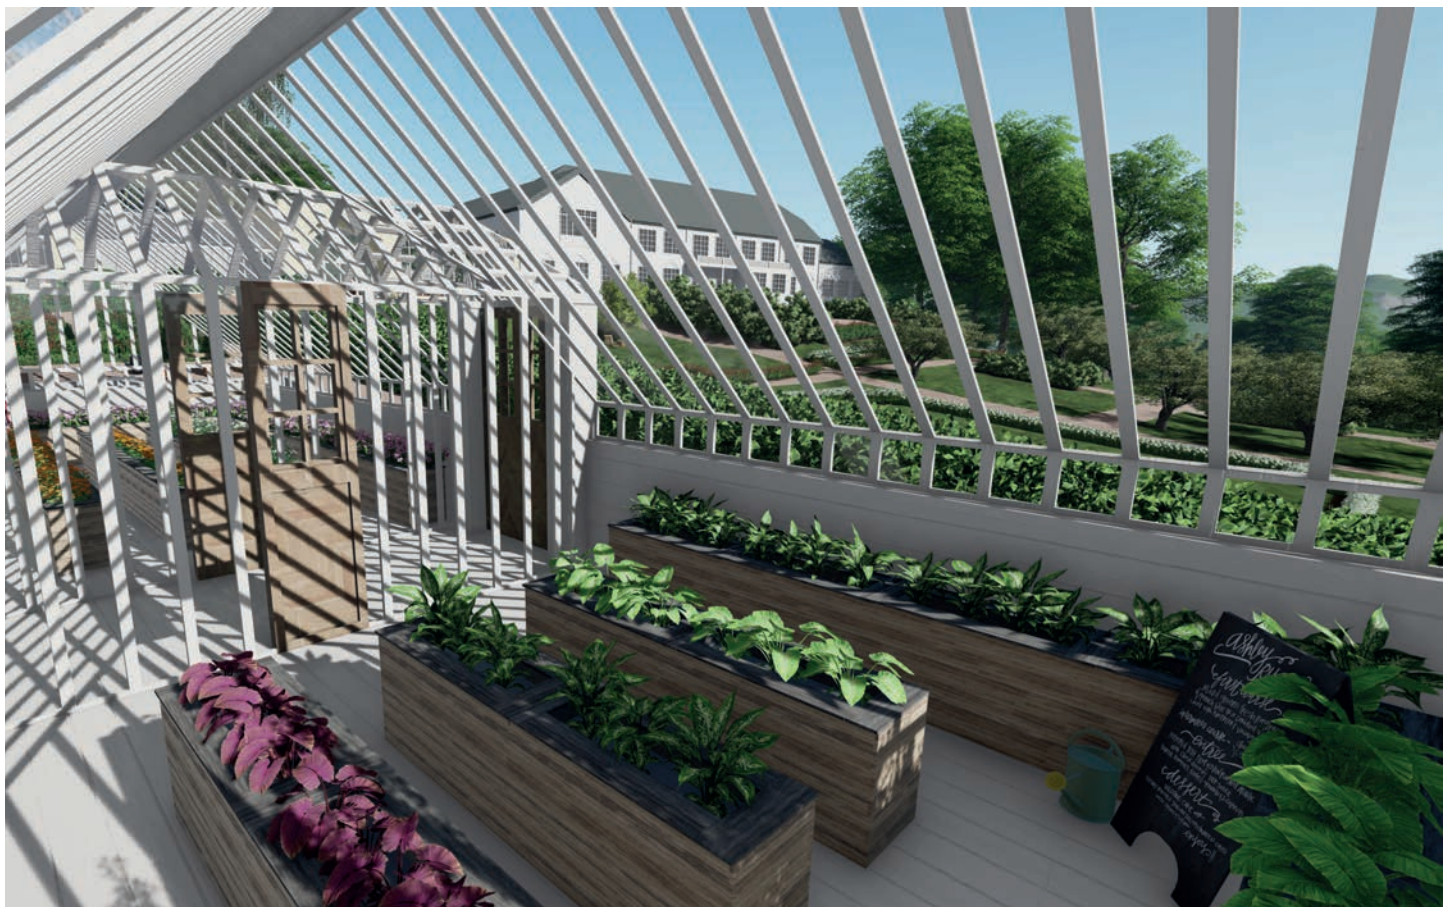
Figur 8.2. Her ser vi hvordan drivhuset som nå er revet, kan gjenoppstå og brukes til dyrking av grønnsaker og andre nyttevekster.
